Vantellerie, contrôle-commande, télécom et alimentations électriques pour des barrages plus sûrs

*Chambéry, Centre de Congrès Le Manège
2 et 3 décembre 2015*

- Vantelleries des barrages dans les études de dangers, revues de sûreté, visites techniques approfondies, examens techniques complets
- Rénovations et maintenance des organes de vantellerie des barrages
- Remplacements et évolution des organes de vantellerie des barrages
- Rénovation et remplacement des contrôle-commandes, systèmes de télécommunications et installations électriques des barrages
- REX des incidents et des dysfonctionnements des barrages vannés

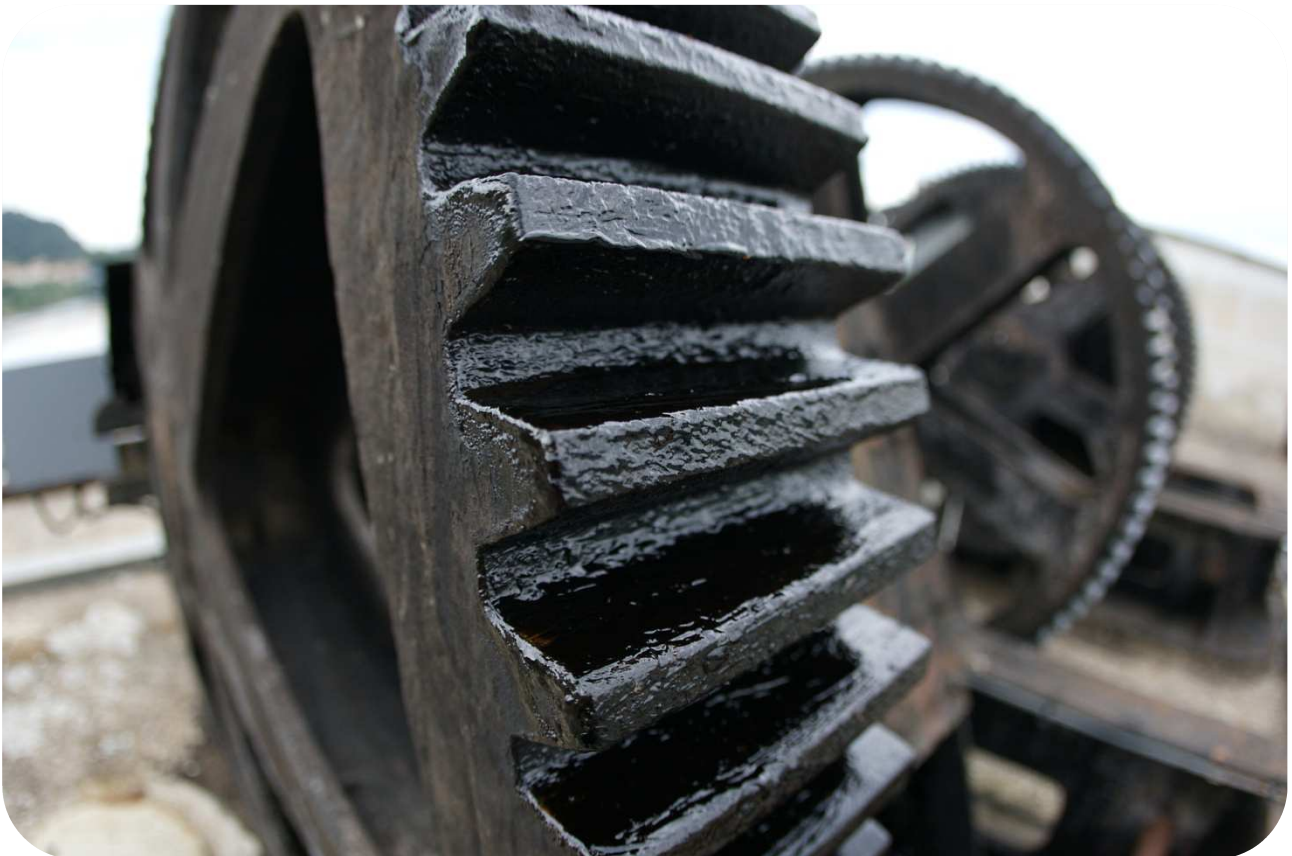
*Barrage de Beaumont Montoux, détail de machinerie des vannes, roue dentée
© EDF – Franck ODDOUX*

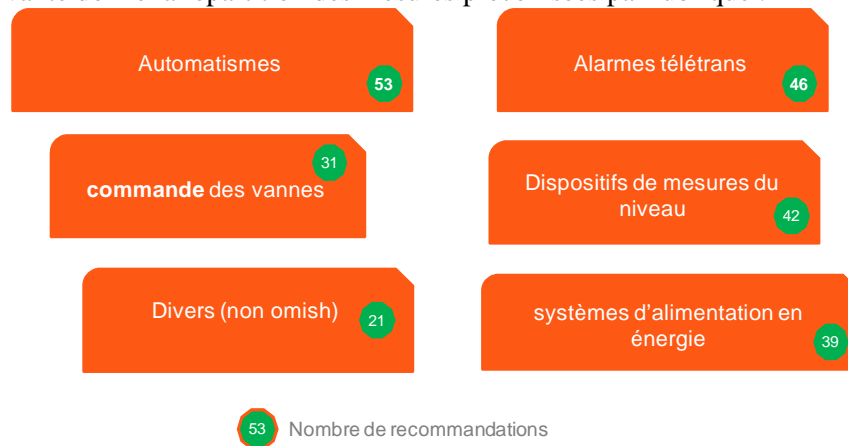
- Automatismes (intégrant les protections, normal/secours, sauvegarde, inondation...)
- Alimentations (intégrant batteries, groupes électrogènes...)
- Mesures de niveaux
- Diffusion d'alarmes (intégrant les télétransmissions)
- Contrôle commande des vannes
- Une rubrique « divers » pour les matériels non identifiés comme importants pour la sûreté hydraulique (MISH)⁷.

La figure suivante donne la répartition des mesures préconisées par rubrique :

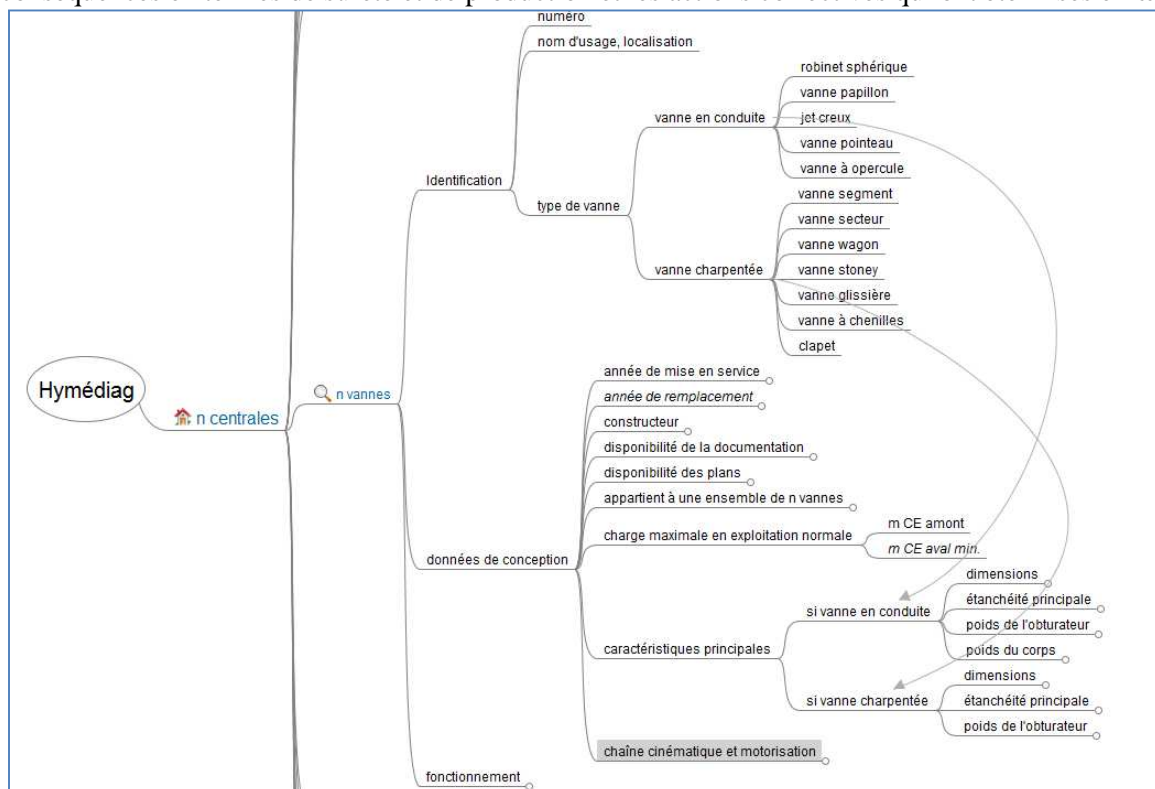
Figure 2 : Principales données descriptives collectées sur les vannes
Identification et données de conception de l'obturateur

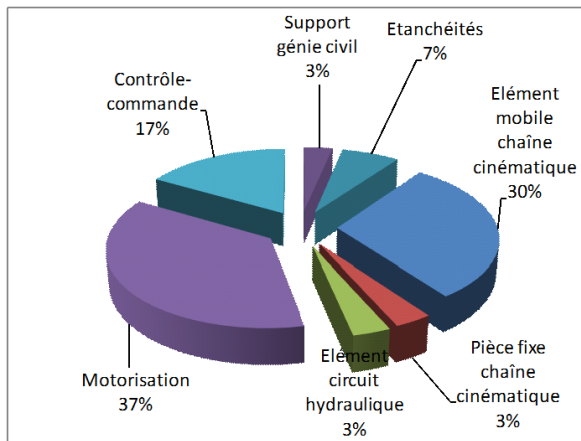
Figure 7.a : Composants à l'origine des pertes de manœuvrabilité des vannes segments actionnées par treuil

Sur les vannes actionnées par une chaîne cinématique à treuil, une défaillance de la motorisation contribue à 37% des dysfonctionnements liés à une perte de manœuvrabilité, la défaillance d'un élément mobile de la chaîne cinématique à 29% des dysfonctionnements, tandis que le contrôle-commande ne contribue qu'à 17% des dysfonctionnements. Sur les vannes actionnées par un système à vérin, c'est la défaillance du circuit oléo-hydraulique qui arrive en tête des causes avec une contribution à hauteur de 58% et le contrôle-commande contribue à 28% des dysfonctionnements observés, donc à un niveau sensiblement plus élevé que sur les vannes à treuil. Dans les 2 cas, la défaillance des étanchéités (joints) n'entre en jeu que dans 5% à 7% des pertes de manœuvrabilité observées.

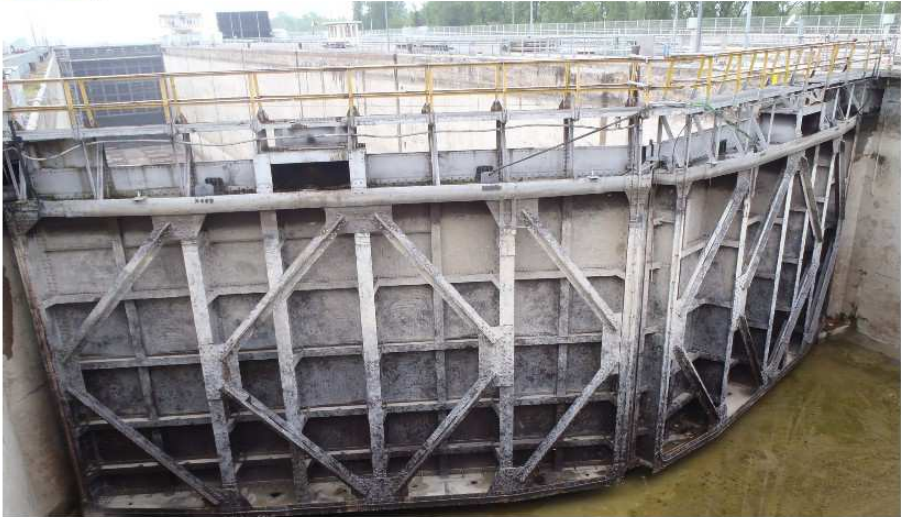
Figure 12 : Exemple de description d'une vanne : informations générales

La photographie montre une vanne charpentée massive, construite en acier, avec une structure complexe de poutres et de diagonales. Elle est située dans un environnement industriel, probablement une écluse, avec des passerelles et des garde-corps jaunes visibles au-dessus. Le fond de l'écluse est en béton et contient de l'eau.

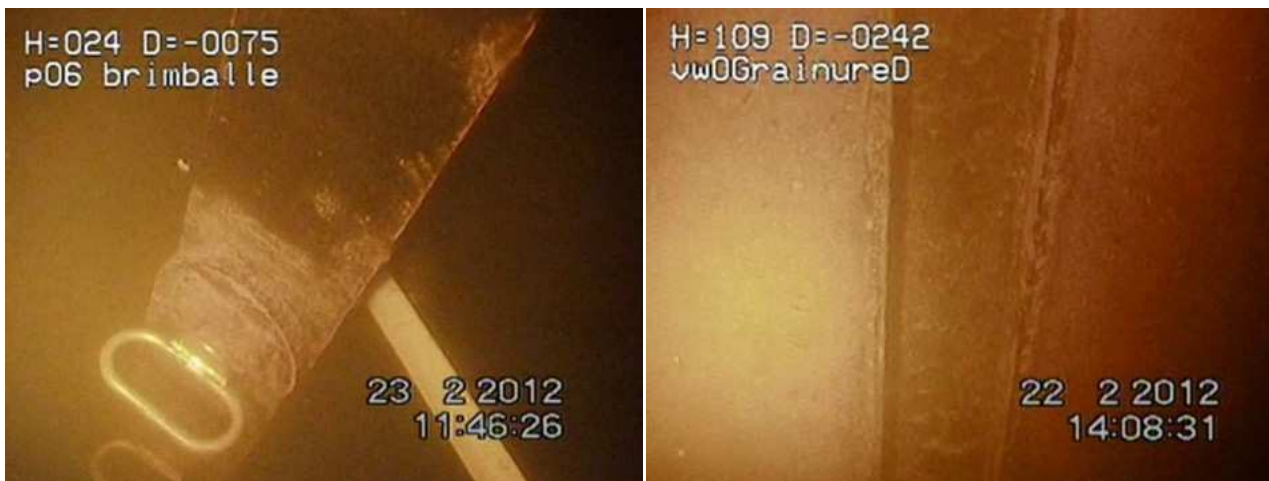
Images 1 et 2 : examen de brimballe et de rainure à batardeau

Pour les inspections d'organe de vantellerie, elles permettent l'examen de détail des composants : brimbales, rainures à batardeau, tablier de vanne, état de revêtement... A titre d'exemple, les mini-ROV permettent d'accéder à des zones d'accès restreint : passage par les trappes à batardeau ou au travers de barreaudage étroit.

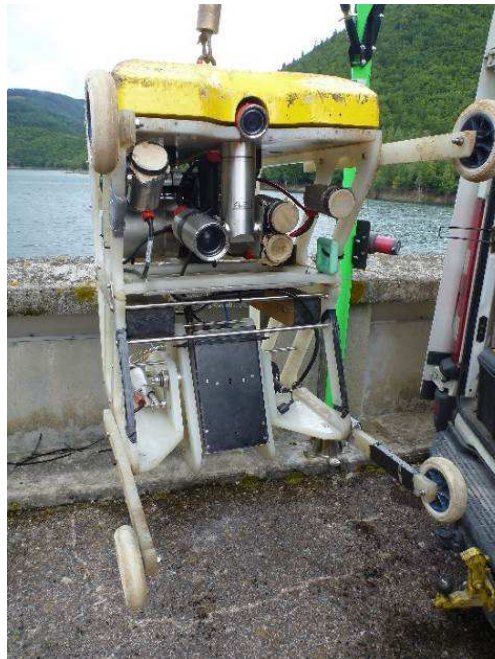
Image 5 : caméra acoustique 2D montée sur ROV

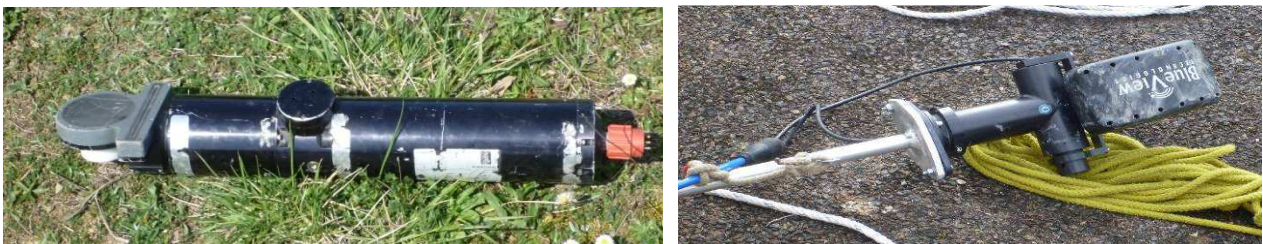
Le scanner 2D apporte des visions élargies de tout ou partie d'ouvrage et permet d'appréhender la structure immergée afin de localiser les vannes, pertuis et grilles mais aussi de visualiser l'état d'envasement et encombrement de ces organes. Sa haute résolution permet d'obtenir des images de type photos numériques. Tous les désordres, caractéristiques de l'ouvrage peuvent être localisés, géo-positionnés. Le post-traitement permet de reconstituer par le biais de clichés successifs la reconstitution de l'ouvrage complet.

Image 12 : scanner 2D et 3D

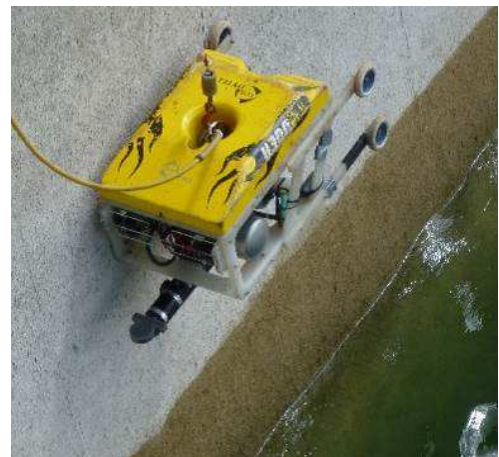
Image 17 : Scanner 2D porté sur ROV

Il est spécialement adapté pour des zones confinées. Le post-traitement permet de reconstituer par le biais de levés successifs la morphologie de tout ou partie d'un ouvrage.

Il est généralement utilisé pour établir les niveaux d'envasement au pied de vanne de fond.

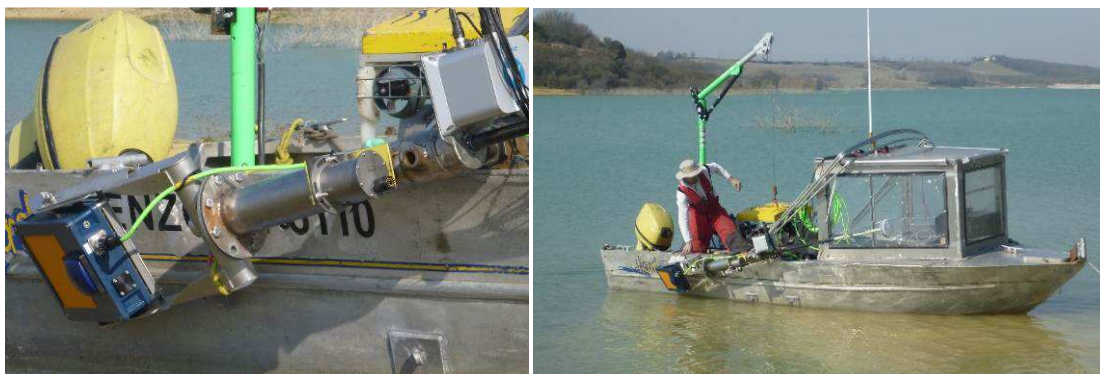
Image 19: Caméra acoustique 3D portée sur embarcation

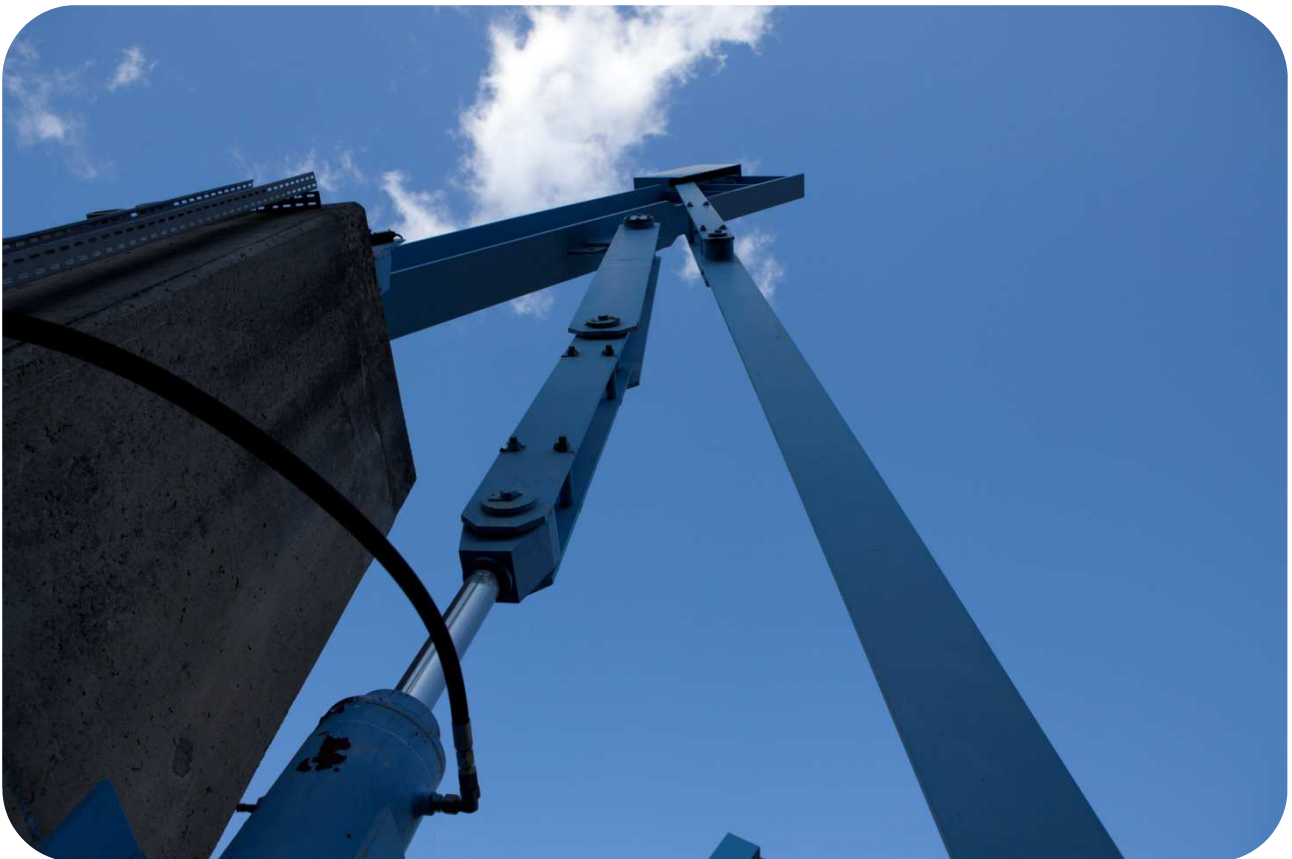
*Systeme d'ouverture des vannes de crues du barrage de Sampolo
© EDF – Bruno CONTY*

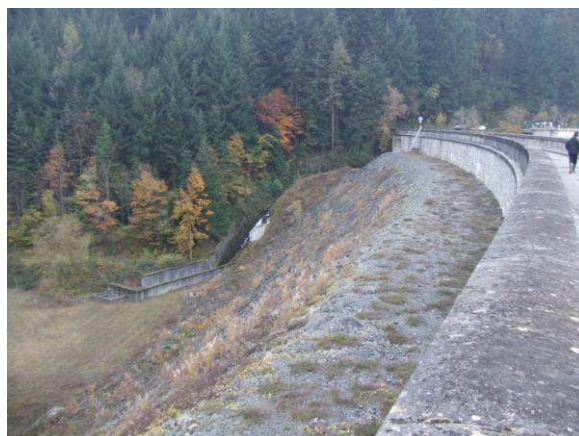
Graphique 2 : Barrage de Joux, vu de l'aval

La vidange de fond de l'ouvrage est une conduite de diamètre Φ 300 mm. Cette conduite est équipée d'une vanne de garde amont située dans la galerie de drainage, et d'une vanne de réglage à l'extérieur de l'ouvrage. Ces deux vannes sont de type opercule et manœuvrables manuellement.

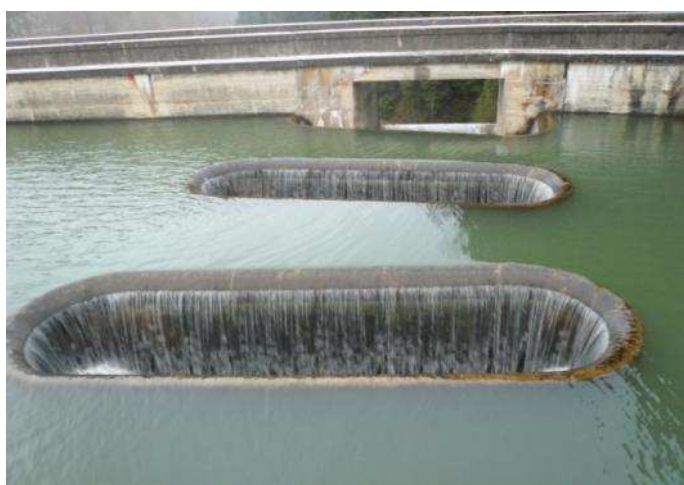
Graphique 3 : Seuils libres ou Becs de canard

Les dispositifs d'évacuation des crues du barrage de Joux sont composés de quatre seuils libres, dits en « becs de canard » et d'une vanne de demi-fond. L'ensemble des seuils libres a une capacité d'évacuation des crues de l'ordre de $65 \text{ m}^3/\text{s}$ (crue décennale) sous la cote des Plus Hautes Eaux, et la vanne de demi-fond a une capacité d'évacuation de $64 \text{ m}^3/\text{s}$.

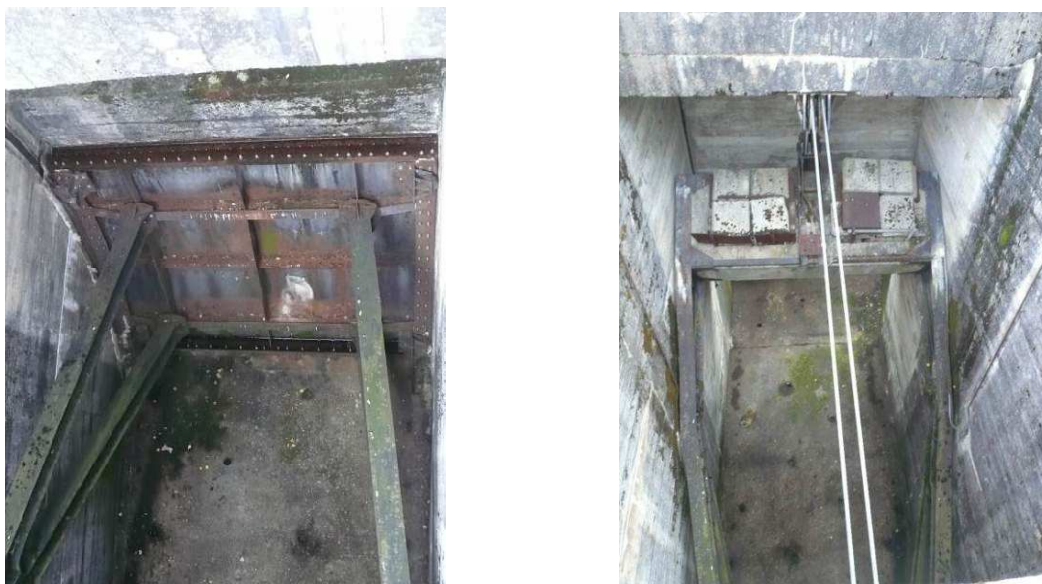
Graphique 6 : Tablier aval de la vanne et contrepoids

Cette vanne ne fait pas l'objet de manœuvres régulières pour ne pas risquer d'engendrer une crue artificielle à l'aval d'ampleur décennillénale. Le dernier essai de manœuvre par l'exploitant date de 1994.

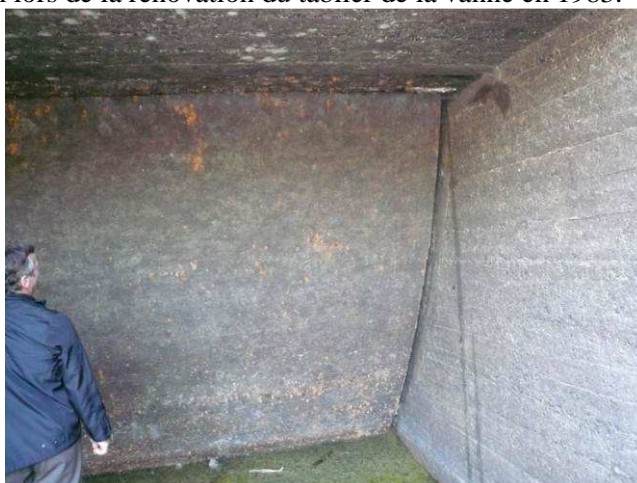
Une vérification de l'épaisseur du tablier a mis en évidence une perte d'épaisseur de 3 à 6 mm par rapport à une épaisseur initiale de 15 mm lors de la rénovation du tablier de la vanne en 1983.

Graphique 7 : Vue amont de la tole de bordée de la vanne

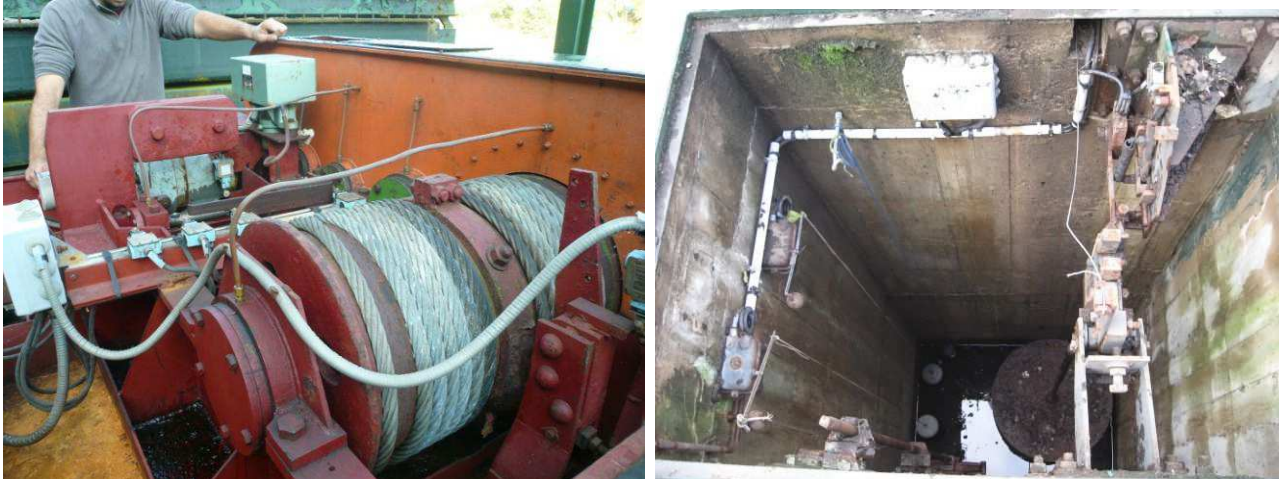
Graphique 8 : Treuil électrique de manœuvre et système d'automatisme avec flotteur

Le câble en acier relie le treuil de manœuvre et le contrepoids et permet de maintenir la vanne dans sa position fermée. Ce câble n'est pas mécaniquement protégé, il est exposé aux actes de malveillance.

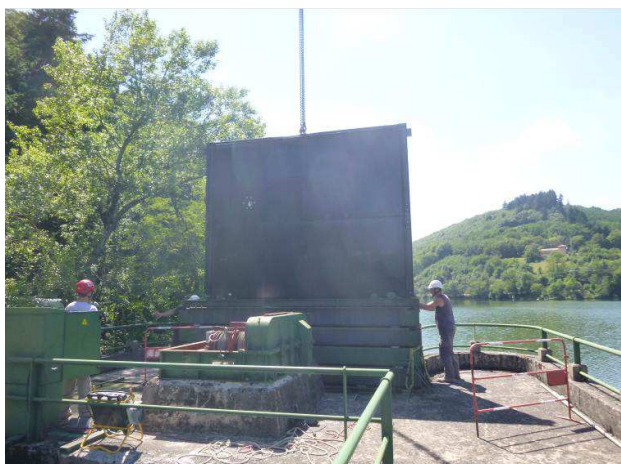
Batardeau :

Poids : 2868 kg

Manœuvré par un treuil en crête

Vanne papillon d'équilibrage
manœuvrable à l'aide de brimballes
amovibles

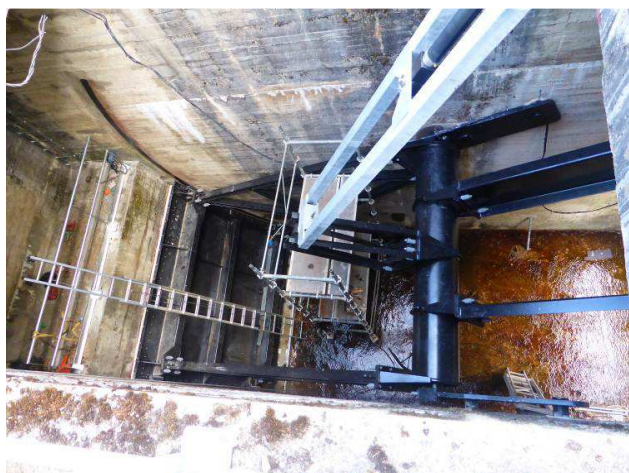
Structure mécano-soudées :

Vanne segment : 4,5 tonnes

Arbre de torsion entre les articulations

Étanchéité : joint oméga à la frontale,
joint note de musique pour les
étanchéités latérales, joint au couteau
sur le seuil

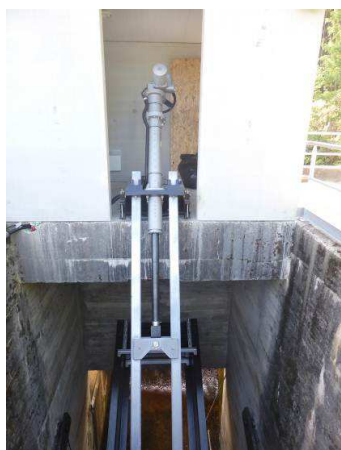
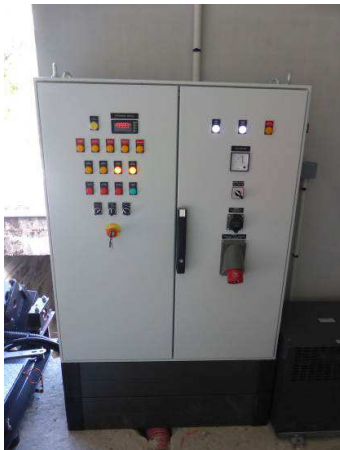
Motorisation :

Vérin électrique de marque *Binder Magnétic*

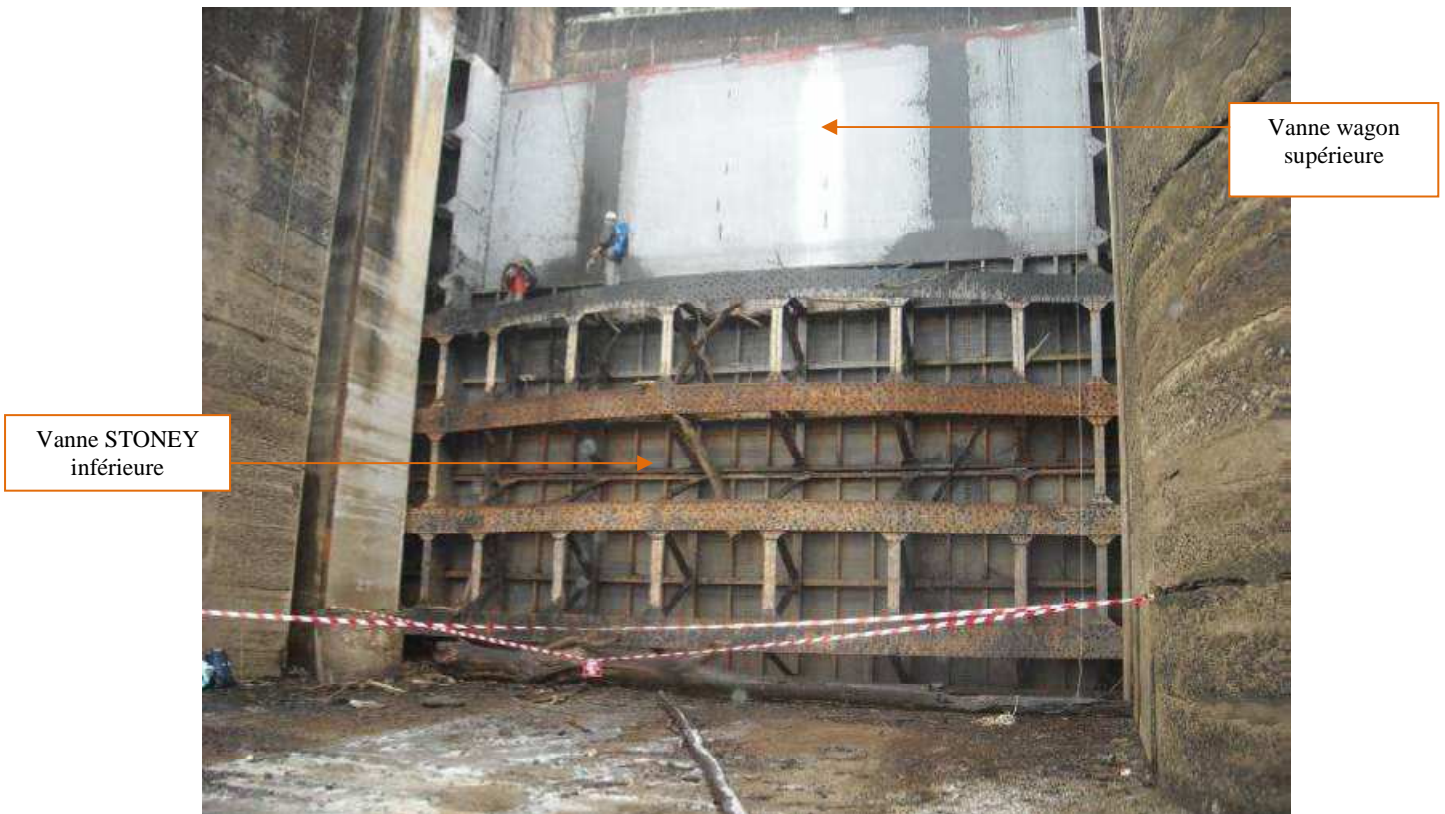
Figure 2 : Vue des 2 vannes depuis l'amont

Chaque évacuateur de crue, de conception identique, dispose de 2 vannes indépendantes : une vanne supérieure de type wagon et une vanne inférieure de type STONEY.

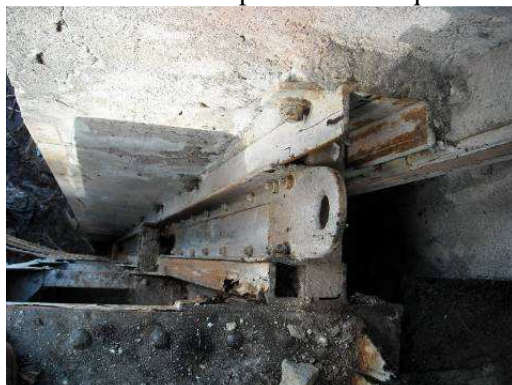
Figure 5 : Vue de l'étanchéité latérale

La pièce d'étanchéité latérale est une poutre en bois qui coulisse verticalement dans un profilé métallique en U. Cette poutre en bois de chêne est montée dans un profilé métallique en U solidaire du tablier de la vanne.

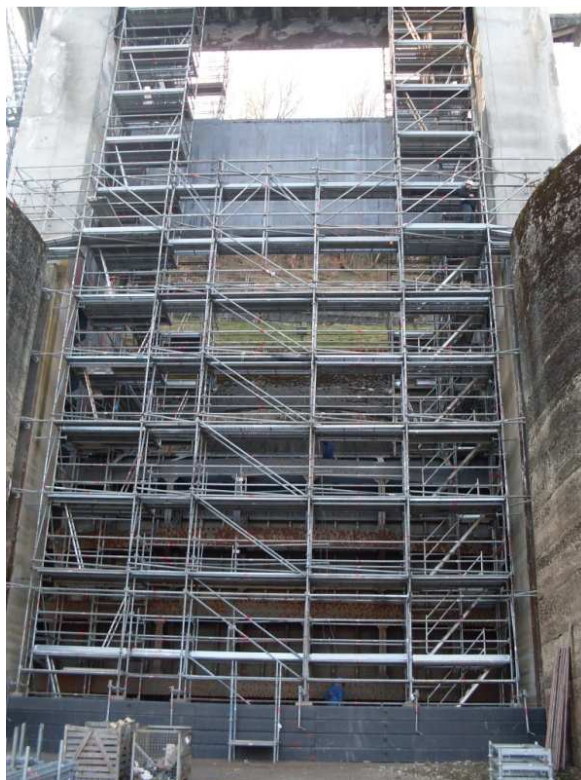
Figure 14 : Vue des échafaudages dans une passe et du batardeau amont

- Le batardeau d'1m20 (4 éléments) installé dans les rainures situées à l'amont de la passe,
- Les échafaudages installés pour l'accès à l'ensemble de la vanne,
- Le seuil de l'EVC dénoyé (seuil à 634 m NGF et niveau inférieur ou égale à 632 m NGF durant toute la période de chantier).

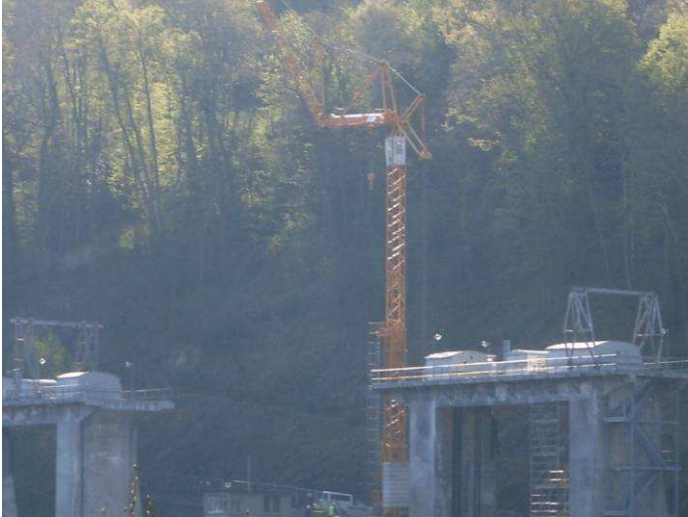
Figure 15 : Vue de la grue à tour au milieu des 2 EVC

- Une grue à tour située sur la plateforme au centre des 2 EVC. Cette grue dont le rayon d'action couvrait l'intégralité de la zone de chantier, permettait notamment de réaliser la plupart des manutentions lourdes pour l'approvisionnement du chantier (batardeau, échafaudages, portique de manutention, trains de galets, sableuses, etc. ...).

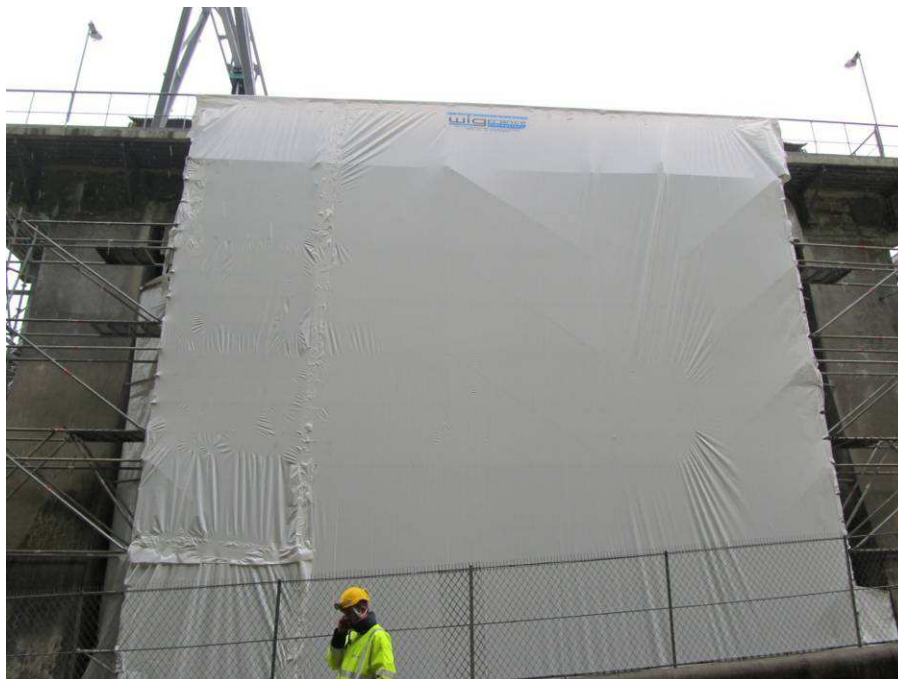
Figure 17 : Vue d'une partie du confinement

- Un confinement autour des échafaudages pendant les opérations de désamiantage

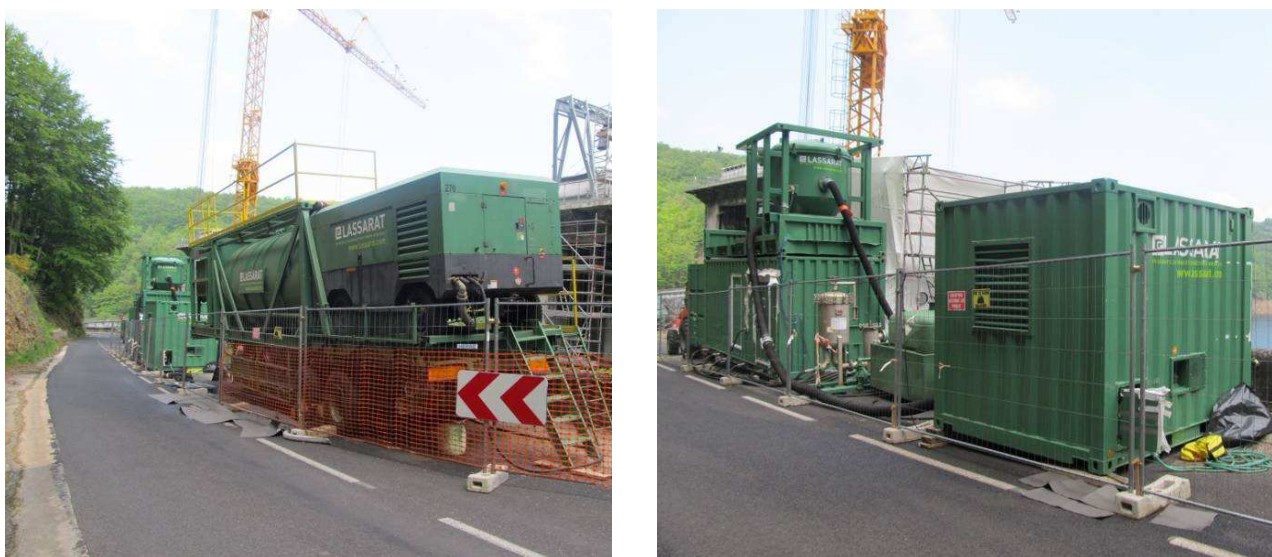
Figure 20 : Vue d'une partie des installations de chantier pour les opérations de désamiantage sur l'EVC2

- Un seul sous-traitant a réalisé les opérations de désamiantage et de peinture contre 2 sous-traitants différents sur l'EVC n°1. Ce sous-traitant disposait de moyens bien plus importants et adéquats notamment pour la partie désamiantage.

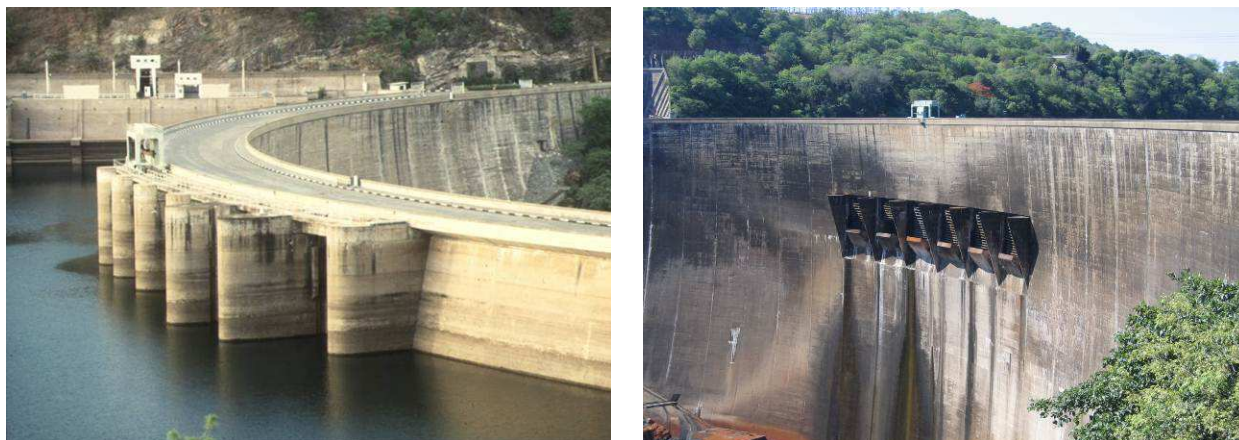
Figure 1 : Evacuateur vu d'amont, plan d'eau proche du minimum d'exploitation (à gauche) ; vu d'aval (à droite).

moyen d'un portique et d'une poutre-palonnier. Ces équipements et les pièces fixes associées sont d'origine. Ils ont été conçus par le groupement Gibb Coyne Sogei constitué de Sir Alexander Gibb and Partners (Royaume-Uni), André Coyne et Jean Bellier (France) et Société Générale d'Exploitations Industrielles (France). Les vannes ont été fabriquées par Neyrpic à Grenoble.

A l'issue de 50 ans d'exploitation de l'aménagement s'ajoutent à l'usure classique des équipements les effets dommageables des déformations irréversibles du génie civil de l'évacuateur dues au gonflement du béton (alcali-réaction). Les rainures et les plans d'étanchéité des vannes en sont affectés, ce qui augmente significativement le risque de défaillance des équipements. Les principales conséquences en sont des difficultés de manœuvre des vannes et des poutres-batardeaux ainsi que des défauts d'étanchéité. Ce problème qui perdure a déjà conduit dans le passé à des travaux conséquents de réfection des plans d'étanchéité des vannes aval.

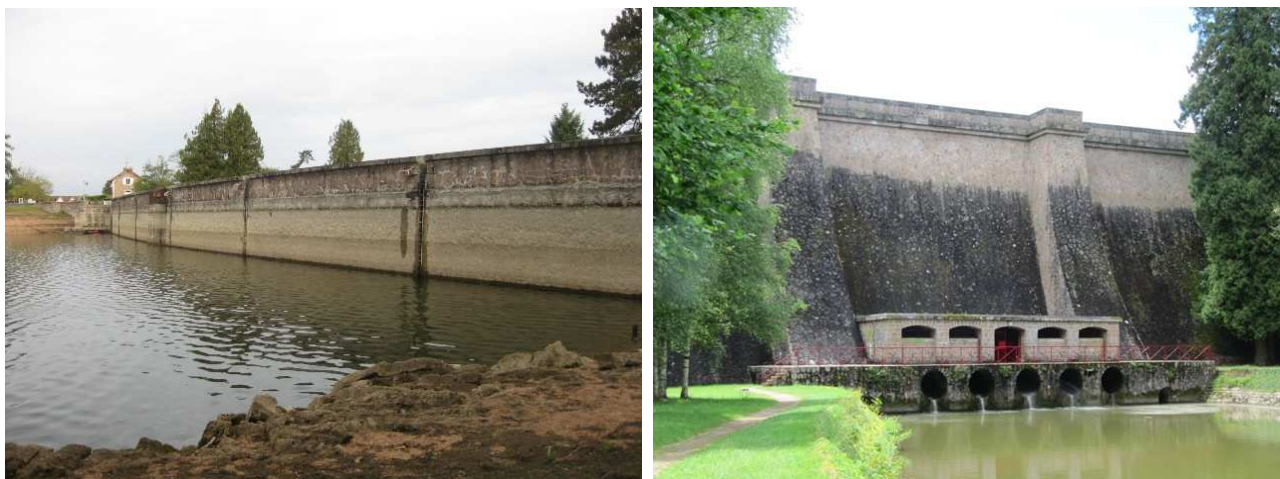
Graphique 1 : Vues du barrage

Le barrage de Pont-et-Massène est un barrage poids maçonné curviligne de moellons de granulite liées avec du mortier de chaux hydraulique avec 8 contreforts aval de hauteur 22 m et de longueur 150,9 m. Sa fondation est composée de granulite purgée du rocher altéré. Des vues d'ensemble de l'ouvrage sont fournies dans le graphique 1.

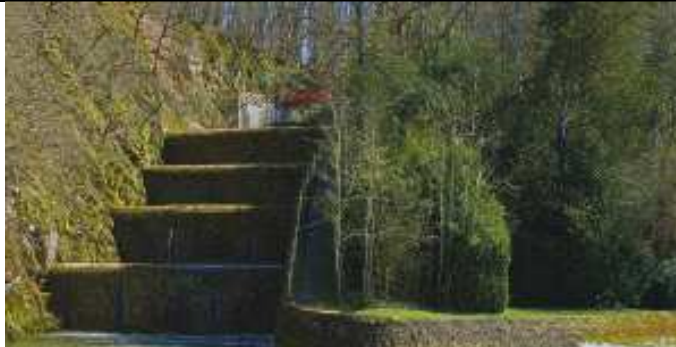
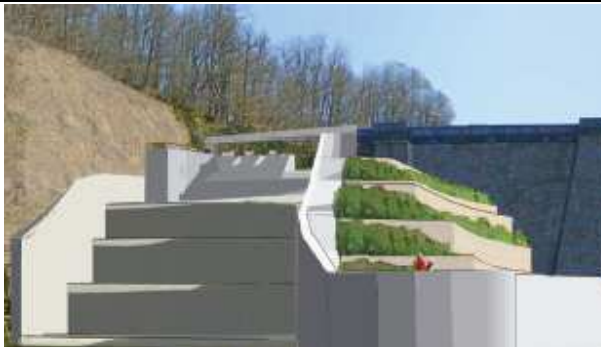
Tableau 1 : Comparatif de l'évacuateur de crues existant et celui projeté

Ouvrage existant :	Ouvrage projeté :
Situé en rive droite du barrage	Situé en rive droite du barrage
Seuil libre calé à la cote 294,32 m NGF	Seuil libre calé à la cote 291,35 m NGF
Largeur :29,4 m	Largeur :30,0 m
Equipé de 2 clapets abattables de 1,1 m de hauteur	Equipé de 2 clapets automatisés de 7 m de largeur et 4,05 m de hauteur manœuvrés chacun par un vérin hydraulique central situé à l'aval du tablier, ainsi que de 3 hausses fusibles semi-labyrinthes de 4,05 m de hauteur et de largeur 4,96 m.
Capacité d'évacuation à la cote 296,32 m NGF : 133 m ³ /s	Capacité d'évacuation à la cote 296,32 m NGF : 478 m ³ /s (clapets abaissés et hausses fusibles basculées)
Coursier constitué de 4 paliers de dimensions variables, taillés dans le terrain naturel et recouvert de béton et/ou maçonneries.	Coursier constitué de 4 paliers de dimensions variables, taillés dans le substratum rocheux et recouvert de béton armé ancré et drainé.

Le diagnostic réalisé dans le cadre du projet de réhabilitation mettait en évidence que les clapets étaient dans un bon état, mais non-fonctionnels. En particulier, le contrepoids utile à leur manœuvre était désolidarisé du système mécanique. Les clapets étaient laissés ouverts en permanence (fonctionnement en seuil libre).

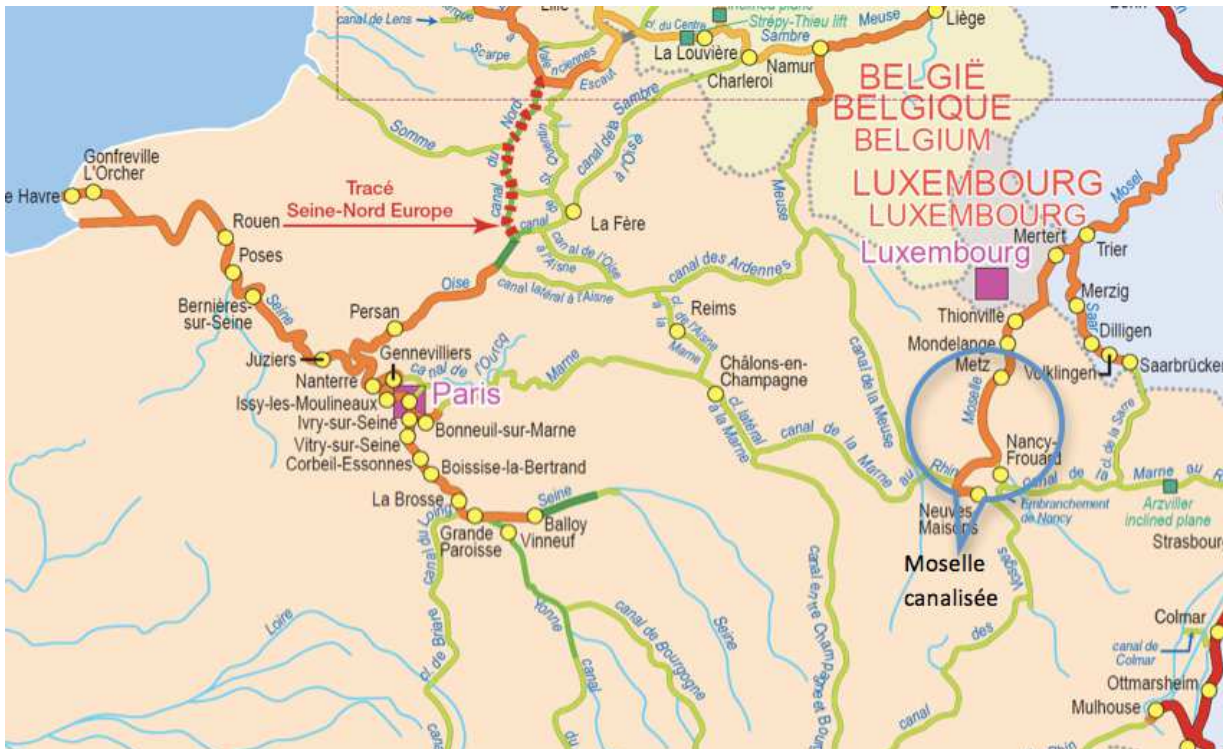
Figure 1 : Itinéraire de la Moselle canalisée

L'itinéraire de la Moselle canalisée est constitué de 17 biefs de navigation compris entre l'écluse d'Apach à la frontière avec l'Allemagne au Nord et l'écluse de Neuves-Maisons au sud. Il se prolonge par le triple embranchement du canal de la Marne au Rhin coté Est, du canal des Vosges au sud et – coté Ouest – de la liaison vers le centre et l'Ouest via Toul, Bar-le-Duc et Vitry-le-François. Une douzaine de barrages maintiennent le niveau, soit en rivière soit dans des dérivations (canal artificiel à grand gabarit), créant au passage autant de chutes qui ont permis l'installation d'usines d'hydroélectricité.

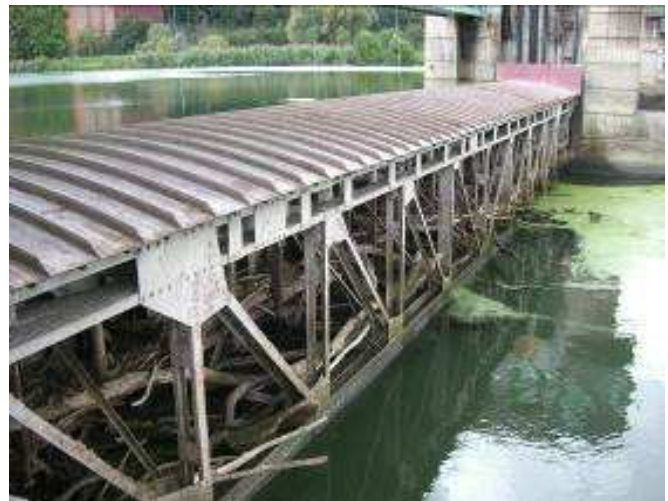
Photo 2 : Embâcles dans la vanne wagon

Last but not least, la structure des vannes constituée d'un système de poutres treillis mécanosoudées forme au final une structure « idéale » d'encagement dans laquelle les embâcles s'accumulent sans jamais pouvoir en sortir, comme on peut le voir sur la photo ci-contre. C'est ainsi qu'il a été récupéré pas moins de 14 tonnes de bois en embâcles au cours de la seule année 2010 !

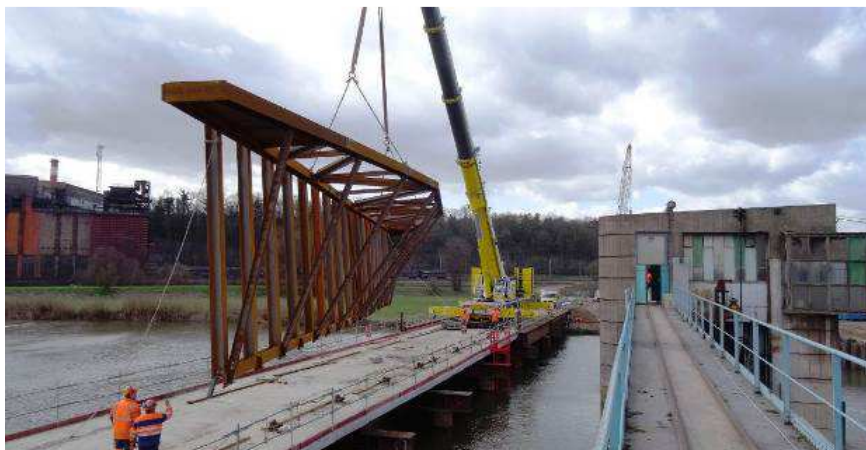
Photo 3 : Levage du batardeau de chantier amont sur l'estacade réalisée par BYTPRF

Très contrainte par le timing des opérations, l'Entreprise a choisi des moyens de levage exclusivement mobiles. Une grue automotrice télescopique d'une capacité de 400 t est utilisée pour la pose des batardeaux et des équipements lourds comme la vantellerie ou la passerelle. Pour les travaux courants, l'Entreprise utilise des grues à chenilles de type treillis 50 t. Enfin, une grue à chenilles de type treillis 110 t montée sur un ponton flottant est utilisée pour lever les ducs d'Albe et leur matériel de battage particulièrement lourds.

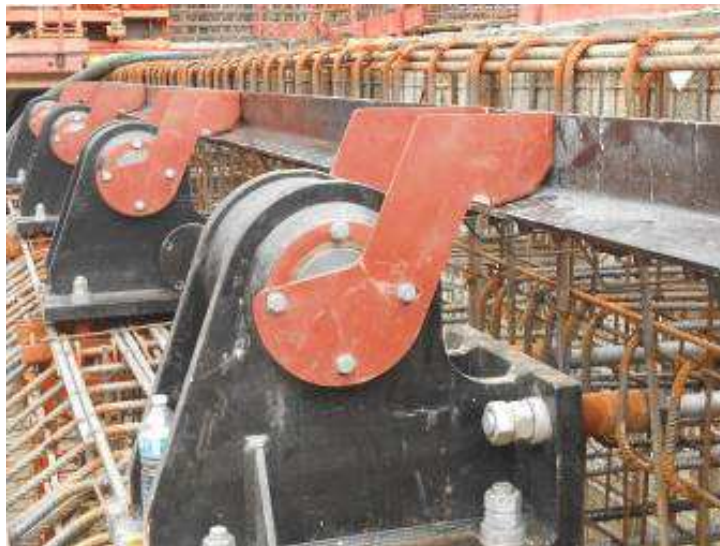
Figure 8 : Mise en place des paliers d'articulation

Après scellement des pièces fixes, les paliers et chevêtre sont fixés et réglés. Les axes théoriques des paliers doivent être parfaitement alignés entre eux. Cet alignement est possible grâce à des gabarits permettant de positionner tous les paliers dans la même configuration. Une attention particulière est apportée lors de cette phase pour laquelle les tolérances de montage sont de l'ordre du millimètre.

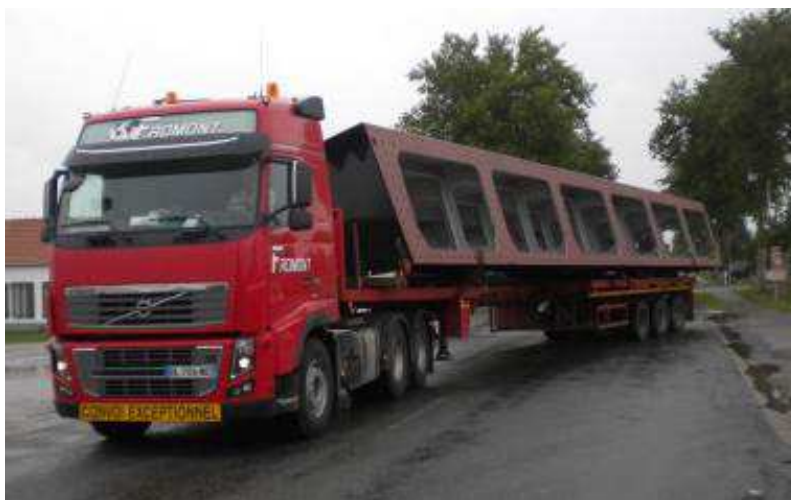
Figure 9 : Transport d'un tronçon de clapet du Coudray-Montceaux

Les différents tronçons de clapet sont livrés par voie routière. Ceux-ci étant de grandes dimensions (18,7 x 4,1 x 2,6 m pour le plus grand, pour une masse d'environ 33 T), ils sont de ce fait transportés par convois exceptionnels de catégorie 3 (1 véhicule pilote + 1 voiture de protection à l'arrière).

Des berceaux sont utilisés afin de maintenir les tronçons sur la remorque. Ces berceaux sont faits sur mesure pour s'adapter à la forme du tronçon.

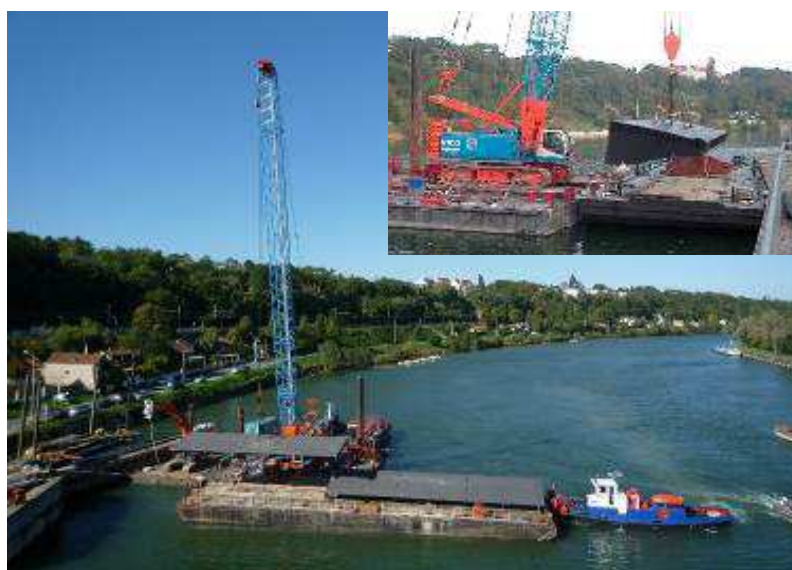
Figure 10 : Acheminement d'un tronçon de clapet par grue sur barge

A l'arrivée sur site, les tronçons sont déchargés et posés sur une barge (cette dernière étant équipée d'une grue). Cette barge achemine alors les tronçons jusqu'au barrage et les décharge dans la passe batardée à l'aide de la même grue.

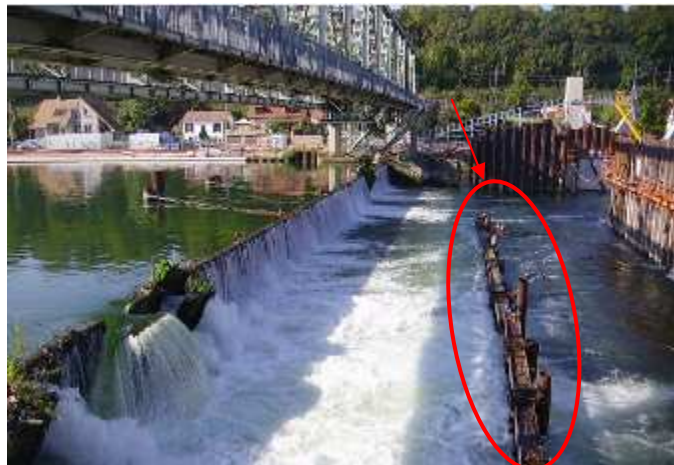
Figure 13 : Rideau de protection à l'aval des hausses instables

De plus, l'axe de certaines hausses étant déboîtées, celles-ci menaçaient de se détacher. Un rideau de protection en structure métallique a donc été mis en place en amont du chantier dans la partie la plus exposée afin de sécuriser les travaux et le personnel de chantier (plongeurs, etc.).

Ce rideau de protection a été dimensionné pour se déformer et ne pas rompre suite au choc d'une ou plusieurs hausses projetées contre le rideau.

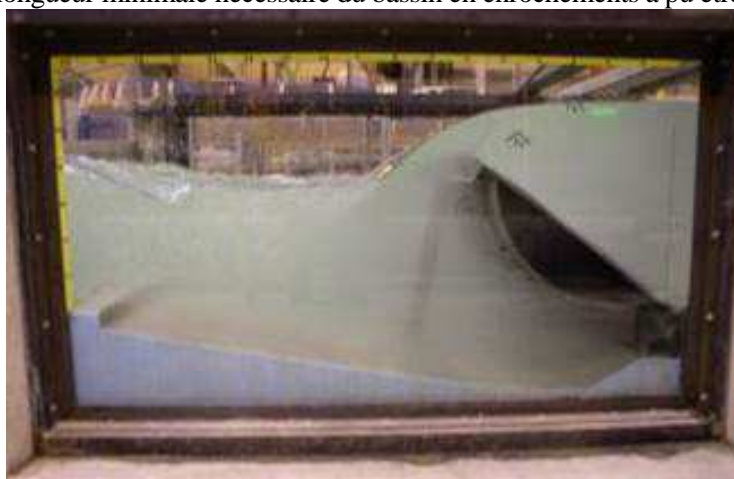
Figure 15: Visualisation de la lame d'eau et du jet plongeant

- 1) La détermination des lois niveau amont/aval et du débit de l'ouvrage pour les différentes positions du clapet
- 2) La détermination des efforts hydrodynamiques sur l'ouvrage avec des capteurs de mesure
- 3) L'optimisation du bassin de dissipation et le dimensionnement des enrochements par la mesure des efforts de sollicitation et la localisation des phénomènes tels que le jet plongeant au droit des clapets et le ressaut hydraulique aval. Par conséquent, les dimensions du bassin de dissipation composé du radier de l'ouvrage mais également d'un tapis en enrochements ont pu être optimisées et justifiées. Le ressaut aval pouvant se déplacer jusque dans la zone d'enrochements, ceux-ci ont été calibrés pour éviter leur instabilité et la longueur minimale nécessaire du bassin en enrochements a pu être vérifiée.

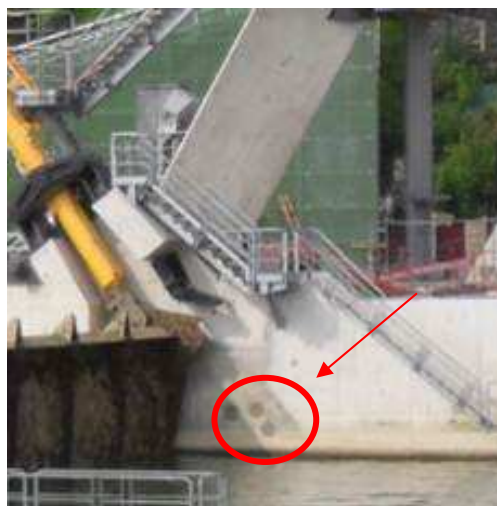
Figure 18 : Vue des 3 sorties hautes des évents pour aérer la lame d'eau pour un clapet en position haute

L'optimisation des becs diviseurs installés sur le bord supérieur du clapet a également pu être réalisée en laboratoire, en faisant varier leur nombre, leur position, leur côte supérieure et leur forme pour obtenir une aération de la lame d'eau la plus homogène possible.

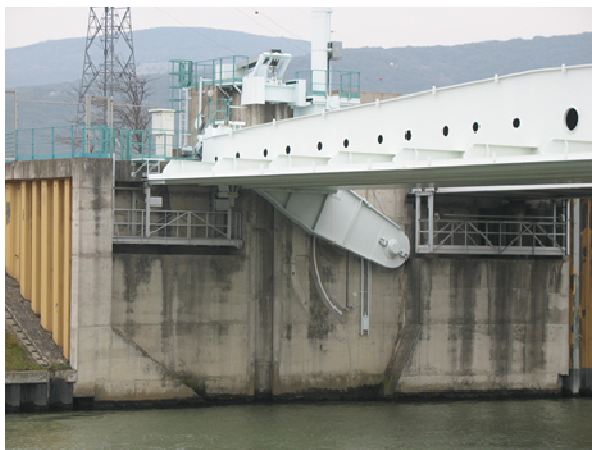
Figure 2 : Vue de la vanne NPN ouverte depuis la rive droite (avant travaux)

- Type de vanne : « clapet inversé » constitué d'un caisson et d'un bordé.
- Largeur utile : 60 m.
- Organes de guidage : 2 paliers d'articulation ancrés dans le génie civil.
- Organe de manœuvre : 2 vérins hydrauliques supportés par des chaises vérins ancrées au génie civil.
- Etanchéités : absence de joint (jeu périphérique de 50mm).
- Efforts de manœuvre : 400t en tirant / 540t en poussée.
- Masse du tablier : 230t
- Reprise des efforts hydrostatiques s'exerçant sur le tablier fermé par un système de butonnage mobile positionné entre le tablier et le génie civil et manoeuvrés par 2 treuils à câbles.
- Vanne stationnée en position ouverte sur des béquilles.
