Vantellerie, contrôle-commande, télécom et alimentations électriques pour des barrages plus sûrs

*Chambéry, Centre de Congrès Le Manège
2 et 3 décembre 2015*

- Vantelleries des barrages dans les études de dangers, revues de sûreté, visites techniques approfondies, examens techniques complets
- Rénovations et maintenance des organes de vantellerie des barrages
- Remplacements et évolution des organes de vantellerie des barrages
- Rénovation et remplacement des contrôle-commandes, systèmes de télécommunications et installations électriques des barrages
- REX des incidents et des dysfonctionnements des barrages vannés

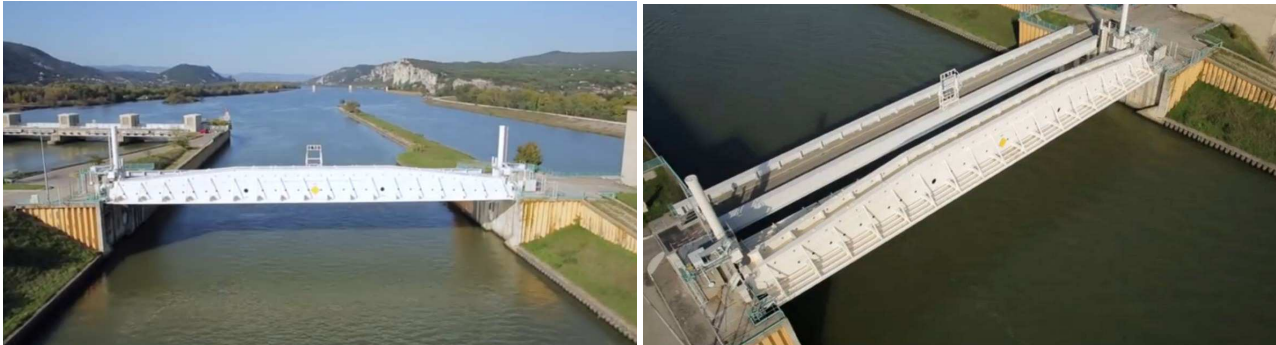
Figure 3 : Vue aérienne de la vanne renforcée après travaux

- Masse du tablier : 360t, soit 1,6 fois la masse initiale.
- Efforts de manœuvre : 844t en tirant / 250t en poussée.
- Manoeuvre de la vanne possible sur un seul vérin hydraulique.

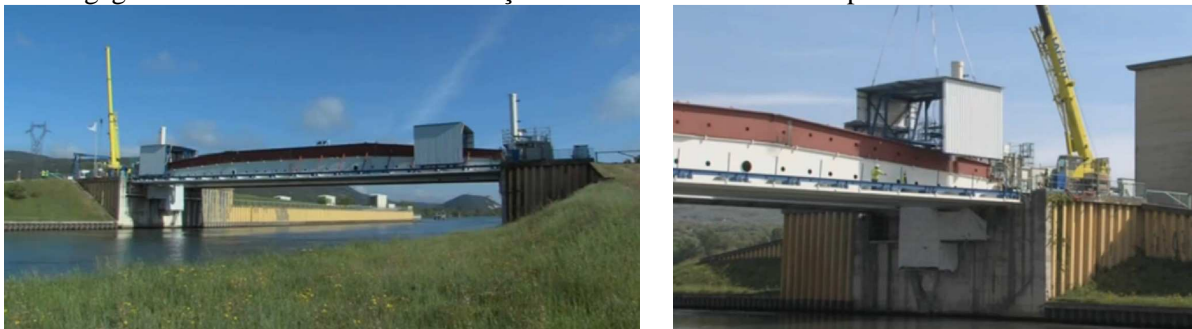
Figure 14 : Configuration de la vanne en phase soudage (présence de 2 portiques et 2 abris de soudage). Une grue mobile présente sur site permet à tout moment le retrait des abris de soudage

- Remise en configuration opérationnelle de la vanne en 48h.
- Enlèvement de tout matériel posé sur la vanne (portique de levage, abri de protection pour le soudage et la peinture...) dans un délai de 48h.
- Dégagement des zones de travail de façon à faciliter les accès à l'exploitant.

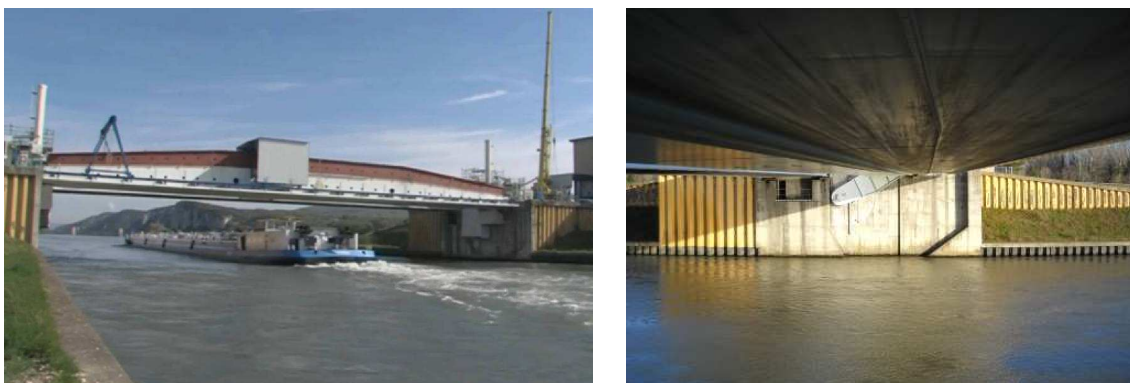
Figure 16 : Passage d'une péniche en phase de travaux

- Maintien de la visibilité de la signalisation lumineuse par rehausse du dispositif existant.
- Maintien de la signalétique.

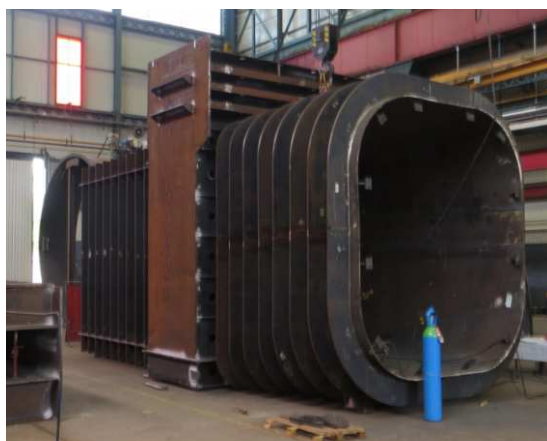
Graphique 4: Montage à blanc en atelier

Les soudures réalisées sur site pour l'assemblage des différents éléments sont des soudures « sur latte » de tôles de 25 mm d'épaisseur, sauf entre les carters inférieurs et supérieurs qui sont des soudures bout à bout avec reprise envers de tôles de 30 mm d'épaisseur. Les procédés de soudage ont été qualifiés préalablement à la mise en œuvre, avec l'établissement de coupons témoins.

Le soudage des carters inférieurs et supérieurs a présenté de sérieuses difficultés au niveau des plats de roulement. En effet, les éléments inférieurs sont en acier inoxydable martensitique soudés sur une tôle d'acier non allié de type « S355J2+N », alors que les plats éléments supérieurs sont en acier inoxydable austénitique type « 316L ». Cette soudure hétérogène à triple matériaux a été difficilement maîtrisée, et a nécessité de nombreuses reprises et un suivi particulier. De plus, les contrôles volumiques associés n'ont pas été catégoriques sur la qualité de la soudure finale. Une note de calcul a dû être rédigée pour vérifier la tenue de la soudure en cas de défaut.

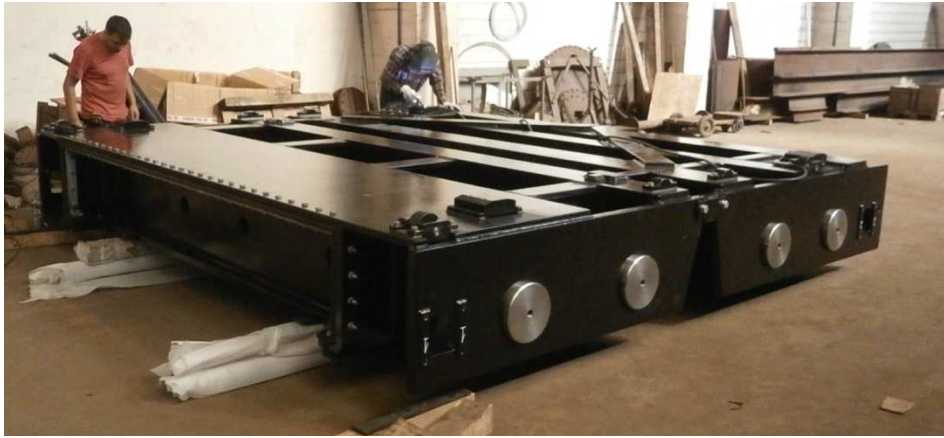
Graphique 6: Fin de montage d'une vanne en atelier

Les vannes ont été réalisées au Portugal, dans les ateliers de la société PEMEL. Elles sont constituées de deux boggies de deux galets par côté, liés par une tôle de bordé unique de 30 mm d'épaisseur conférant la souplesse nécessaire pour que le système ne soit pas hyperstatique et que l'effet de fond soit réparti sur chaque galet. Les galets usinés dans des bruts d'acier faiblement allié 42CrMo4, sont bombés pour assurer une surface de contact permanente, indépendante de la flexion de la vanne qui est fonction de la charge amont. Des galets de contre-guidage amont et latéraux garantissent le maintien de la vanne dans l'axe du carter. La protection anticorrosion est composée d'une métallisation et d'un système résistant à l'abrasion par des eaux chargées (peinture époxy).

A l'instar des pièces fixes, les vannes sont réalisées à partir de tôles en acier non allié de type « S355J2+N » et ont bénéficié du même suivi de fabrication. Leur masse de 16 tonnes leur confère la capacité de coupure du débit à pleine charge gravitairement.

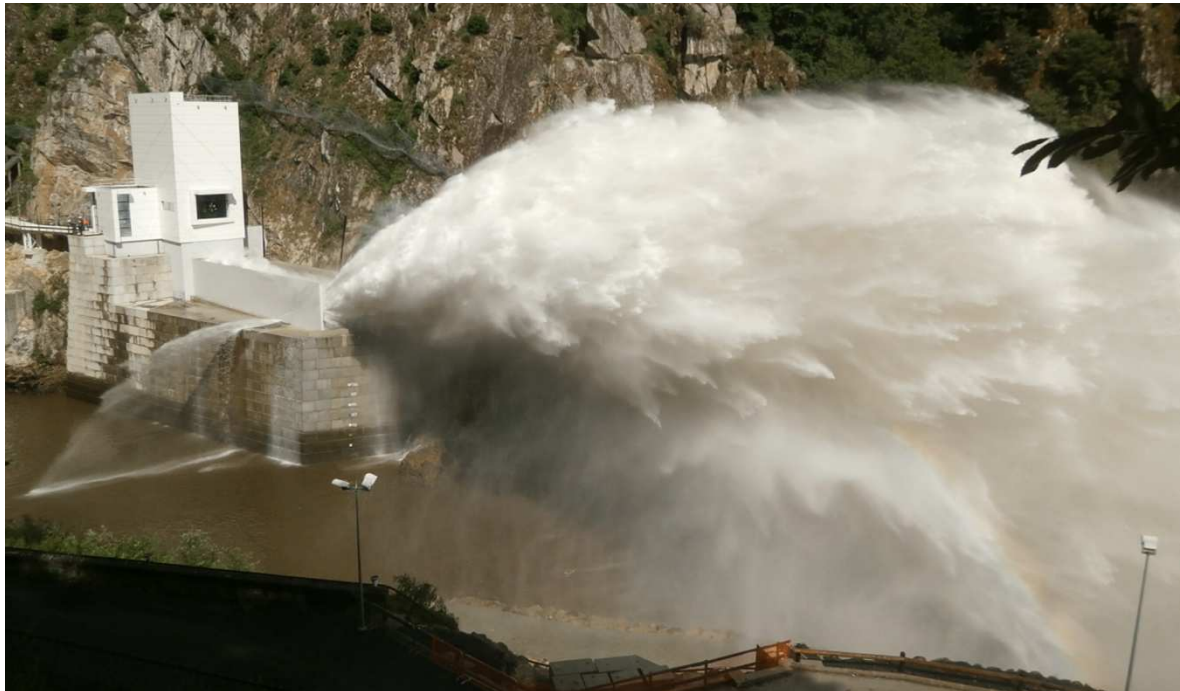
Graphique 8 : Essais de qualification à 643,00 m NGF.

D'un point de vue hydraulique, le comportement de la lame d'eau dans le canal est en écart par rapport à l'attendu basé sur le modèle réduit élaboré en phase avant-projet. Cela est dû à la modélisation trop simpliste n'ayant pas pris en compte le profil des rainures du carter aval. De même, ne disposant pas du profil du couteau de vanne en phase avant projet, les modélisations d'ouvertures partielles n'ont pas été réalisées. Ainsi, la longueur du jet a été sous-évaluée lors des faibles ouvertures, car le poids de la lame d'eau est moindre qu'à la pleine ouverture. Hormis ce comportement transitoire, le jet à pleine ouverture est correct.

En conclusion, les résultats observés sur l'ensemble des matériels lors des différents essais sont très satisfaisants, et le nouveau dispositif remplit les objectifs attendus en termes de débitance.

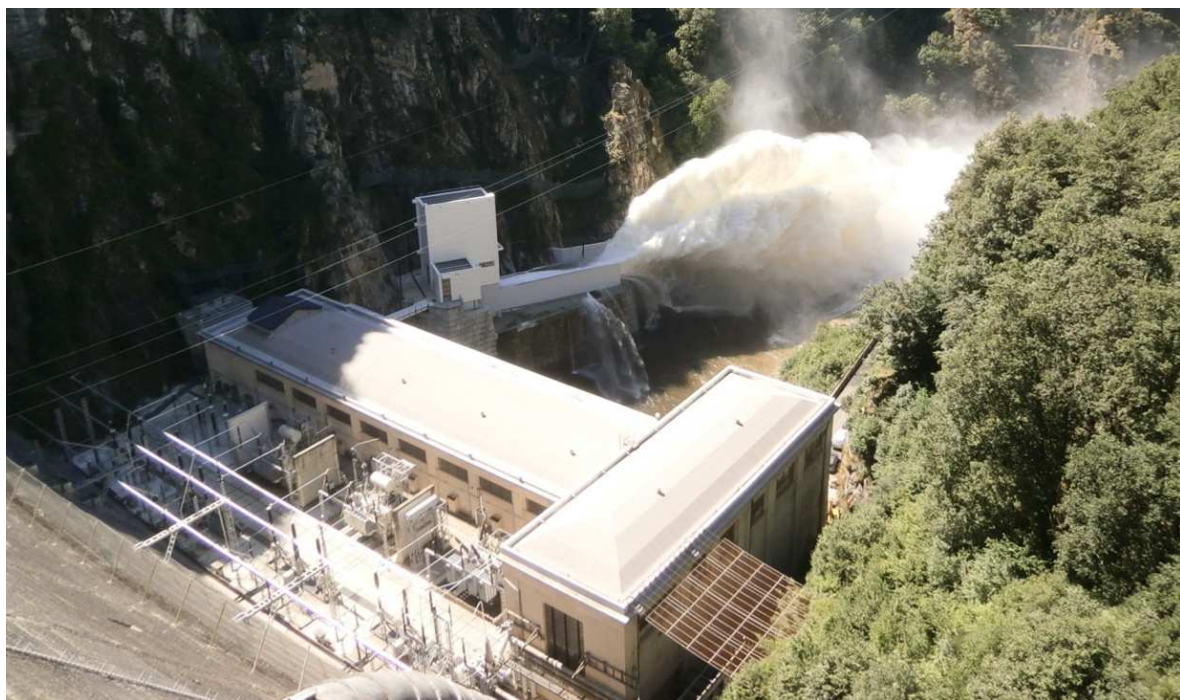
Graphique 9 : Essais de qualification à 643,00 m NGF, vue du couronnement.

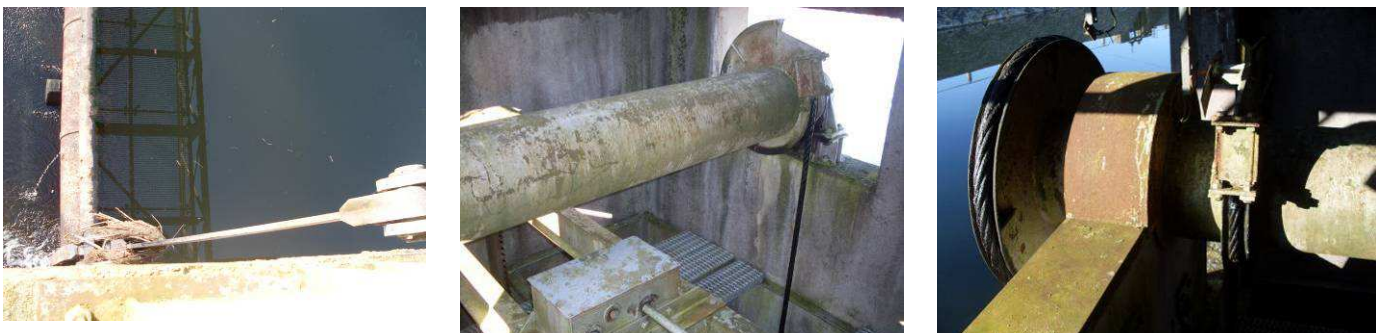
Figure 3 : Vue des différents éléments reliant le clapet au contrepoids (brimbale, poulie de renvoi, axe, câbles d'attache)

Ces clapets étaient manœuvrés par un contrepoids situé dans la pile rive gauche de chaque clapet. Ce contrepoids était relié à une extrémité du tablier par l'intermédiaire d'une brimbale, d'un câble et d'une poulie de renvoi et permettait de maintenir le clapet fermé quelle que soit la hauteur d'eau amont.

Pour ouvrir un clapet, la pile gauche contenant le contrepoids était remplie d'eau par l'intermédiaire d'une vanne d'admission amont. L'eau montait alors dans la pile et le contrepoids était « allégé » par l'effet de la poussée d'Archimède ; le clapet basculait alors et s'affalait sur le seuil sous l'effet de la poussée hydraulique. Pour la refermeture du clapet, la vanne d'admission de la chambre d'eau était fermée et la vanne d'échappement aval était ouverte. La pile rive gauche se vidait alors et le contrepoids assurait la fermeture du clapet.

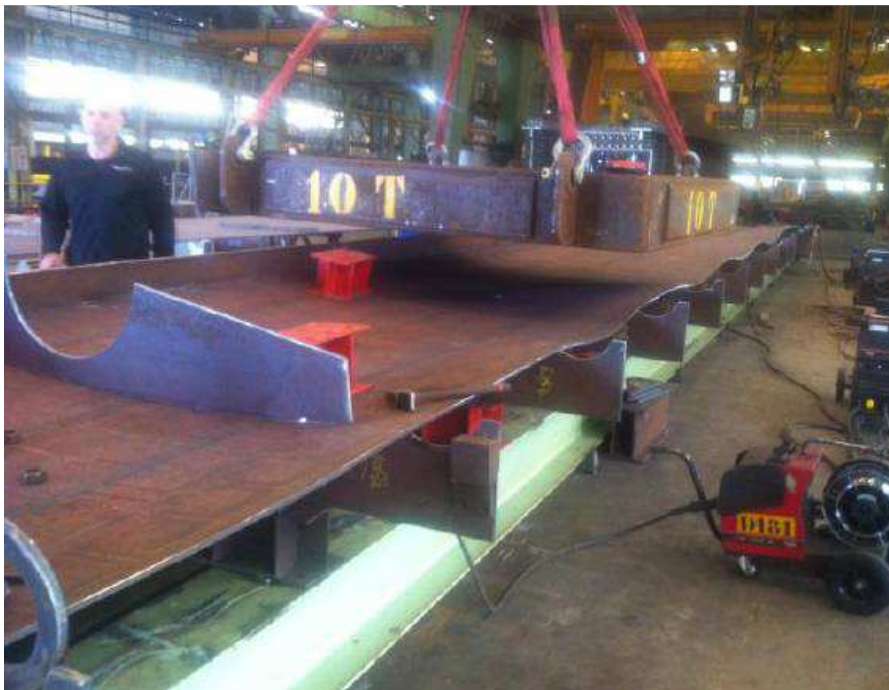
Figure 7 : Vue du problème d'ondulation constaté sur le tôle du premier clapet lors de la fabrication

NOTA sur la fabrication des clapets : lors de l'opération de cintrage de la tôle de bordé du premier clapet, il a été constaté que la partie basse cette dernière avait subi une déformation onduleuse importante suite aux opérations de chaud de retrait (vagues répétées tous les 2500mm avec environ 80mm d'écart entre le point haut et le point bas : figures 4-7). Cette problématique était principalement dû au fait que le raidisseur longitudinal du clapet avait été pointé avant le démarrage des opérations de chaud de retrait, augmentant l'inertie en bord de tôle et entraînant ensuite le phénomène de plissement constaté. Le problème a été résolu par formage à froid de la tôle et par la réalisation de la soudure du raidisseur longitudinal. Pour le deuxième clapet, le raidisseur longitudinal n'a pas été pointé avant les opérations de chaud de retrait.

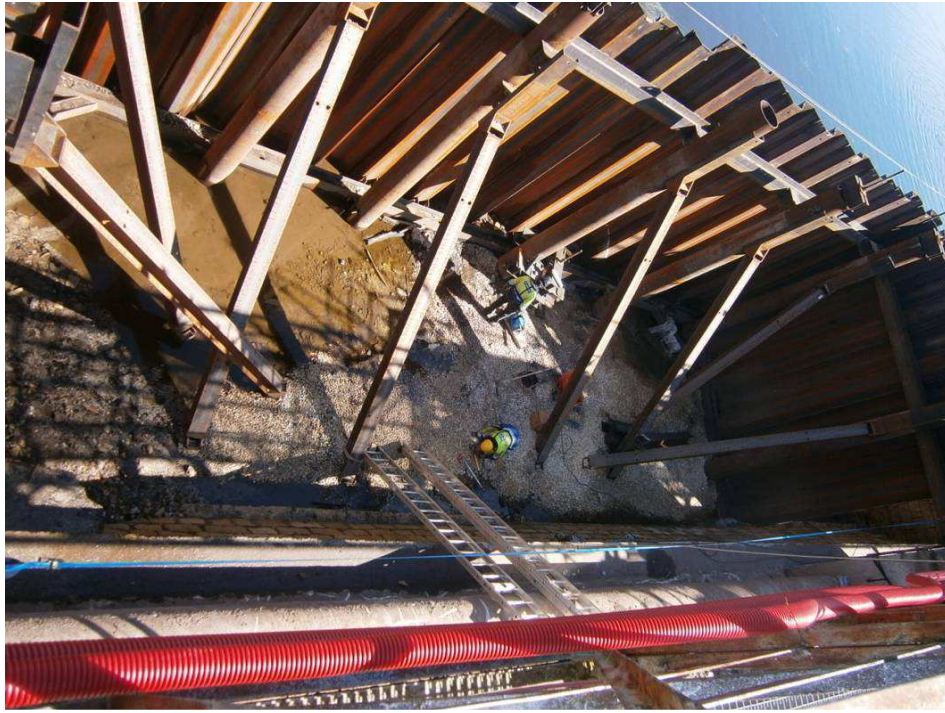
Figure 14 : photo d'une partie du batardeau amont

Le batardage amont devait permettre d'isoler simultanément les 2 passes clapets de l'amont de la retenue, soit un linéaire d'environ 35 mètres (2*15 mètres de clapets plus les piles rive gauche respective de chacun d'entre eux). La contrainte majeure concernant la conception et la réalisation de cet ouvrage a consisté dans le fait qu'il devait être auto-stable, c'est-à-dire ne pas s'appuyer sur l'ouvrage génie civil, à cause des problèmes de stabilité lors de la dépose de la recharge aval des passes.

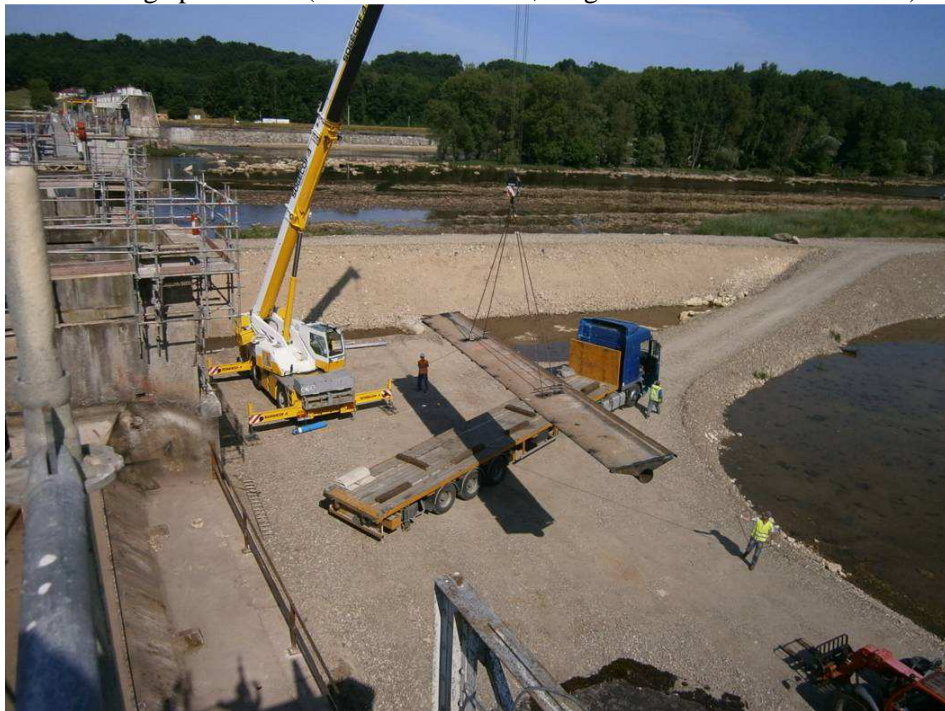
Figure 15 : Vue de la digue et de la piste d'accès

Le batardage aval devait permettre d'isoler le chantier contre une crue d'environ 1200 m³/s (Crue décennale maximum sur la période du chantier). Il a donc été décidé de construire une digue en aval des passes clapet venant isoler ces dernières du lit de la rivière. La création de cette digue a également servi de piste pour accéder à une plateforme créée en aval des clapets, utilisée notamment pour les lourdes manutentions ou pour le stockage du matériel. Les photos ci-dessous montrent cette digue aux dimensions relativement importantes pour un ouvrage provisoire (hauteur de 4 à 5 m, longueur d'environ 150 mètres).

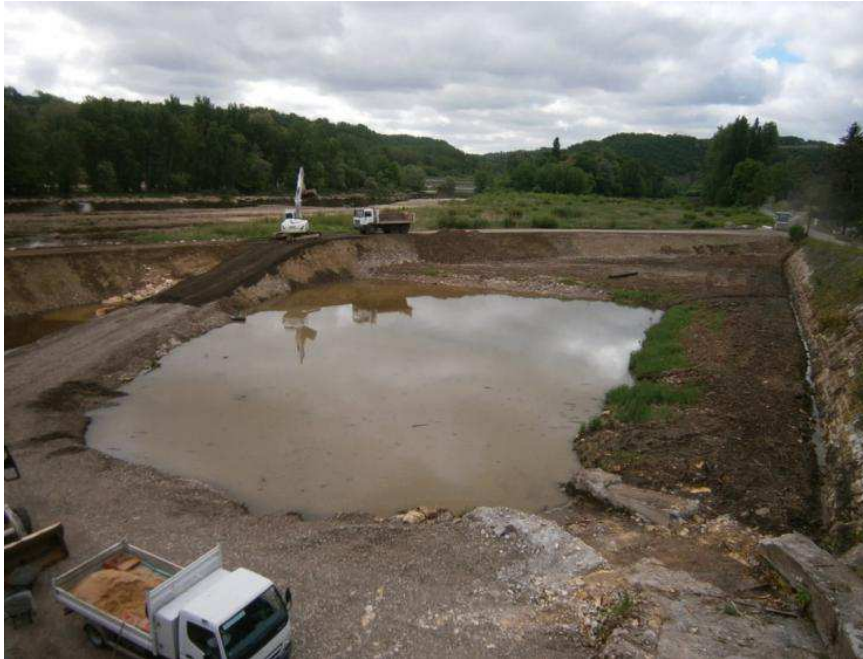
Figure 16 : Autre vue de la digue et de la piste d'accès

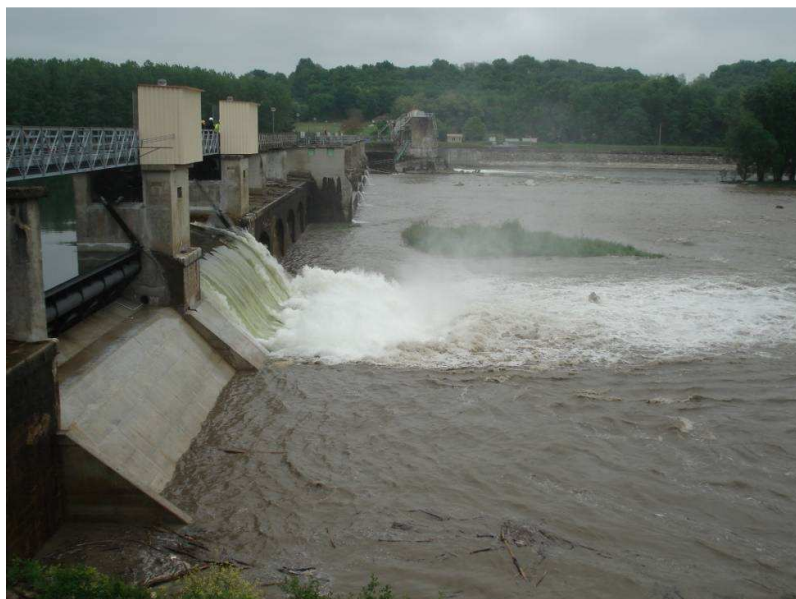
Figure 17 : Photos des clapets lors des essais de mise en service

- Essais fonctionnels en eau : ces essais se sont déroulés après la dépose du batardeau et ont été le point final de la qualification des 2 clapets. Durant ces essais, plusieurs configurations ont été testées (ouverture d'un seul clapet, des 2 clapets simultanément, ouverture d'un clapet en position débit réservé, etc...) de manière à valider le comportement hydraulique des clapets et du tapis de réception en enrochements.

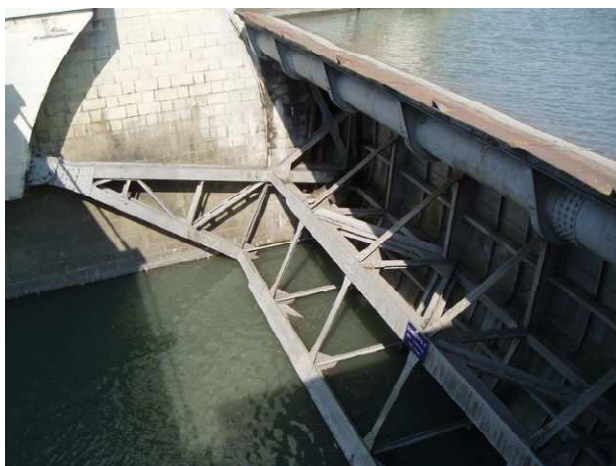
Graphique 1 : Vanne Segment

Chaque vanne est pourvue de deux contre-galets cylindriques latéraux situés en partie inférieure.

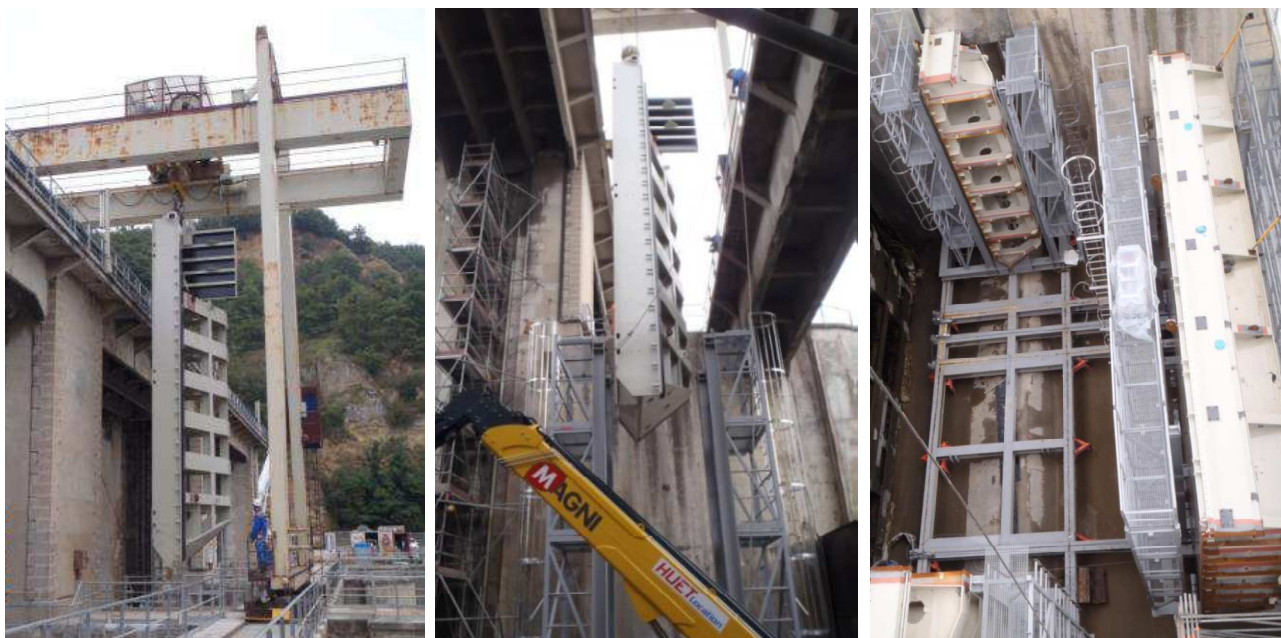
Figure 3 : Beaumont Monteux - manutention des morceaux de vanne

La présence d'une passerelle supérieure accueillant les treuils, ne permet pas de déposer les éléments de vanne directement dans les rainures. Pour ceci, il est nécessaire de mettre en place un dispositif composé d'un chemin de ripage posé sur le radier et de berceaux mobiles recevant les morceaux de vanne. Ces berceaux peuvent translater dans les deux directions (amont/aval et RG/RD) à l'aide de chenillettes. Les morceaux de vanne sont transportés depuis la plateforme d'accès en rive gauche jusque dans la passe à l'aide du portique barrage de capacité 40 T.

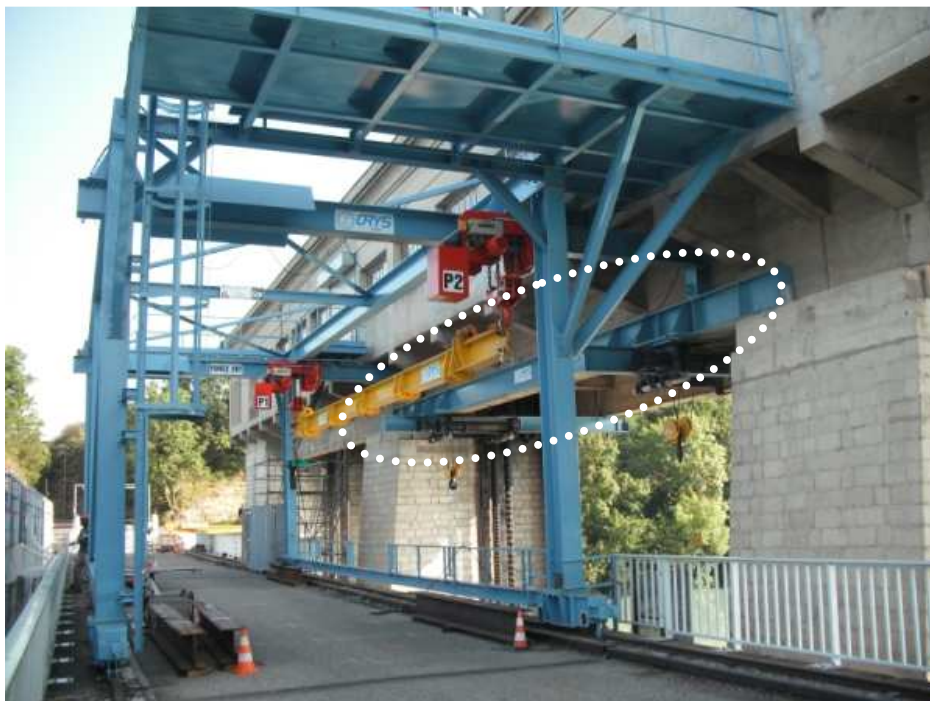
Graphique 5 : Portique de manutention et ensemble 2 monorails (entouré)

- le pont roulant EDF de la salle des treuils : il permet de réaliser les opérations de manutention dans la salle des treuils, mais aussi celles aux niveaux des rainures de vanne.
- Un portique de manutention, équipé de 2 palans à chaîne, positionné sur le pont route: il permet de charger/décharger les camions et de transférer les charges au dessus de la passe. De plus, la structure supérieure du portique est équipée d’une plateforme qui permet d’accéder à la salle des treuils.
- Un ensemble de 2 monorails équipés de palan à câble positionné sous la salle des treuils : il permet d’accéder en fond de passe.

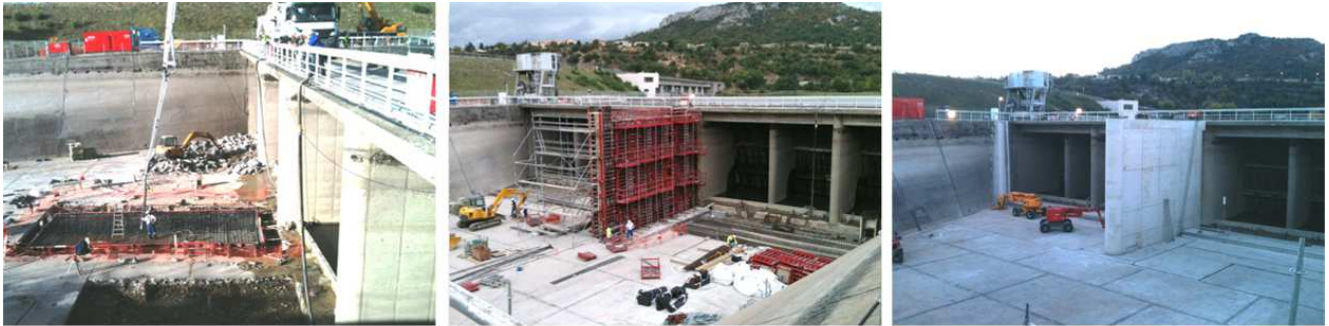
Travaux GC en cours

Fin des travaux GC

- Une pile centrale appuyée sur une semelle fondée sur micro pieux pour supporter le châssis des deux vérins centraux des clapets et les pièces fixes verticales d'étanchéités,
- Deux seuils en radier pour assurer la reprise des efforts des clapets et l'étanchéité, fondés sur micropieux,
- Des bajoyers pour assurer le raccordement avec l'existant et prendre en compte la forme de convergent du Génie Civil existant,
- Deux culées sur chaque rive pour recevoir les châssis des vérins de rive.

L'opération Génie Civil s'est déroulée sur 4 à 5 mois, pour la mise en œuvre de 900m de micro-pieux, 1300 m³ de béton et 150 tonnes d'acier. Il a également été effectué la mise en place de toutes les pièces fixes, la création de tous les caniveaux de passages des câbles électrique et des tuyauteries oléohydraulique, et la réalisation soutènement et de la dalle local technique.

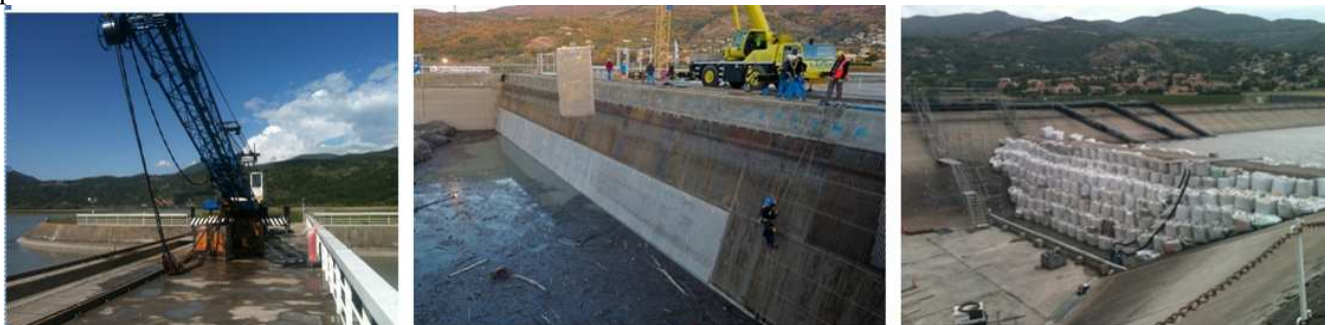
Photo 8: Grappinage et désenvasage – Batardage amont du plan de grille - Batardeau Big bag aval et siphons

Mise en place de 3 tuyauteries indépendantes en PEHD diamètre 800 mm permettant de restituer de 1 à 3 m³/s pour le débit conventionné du canal d'Oraison. Soutirage de l'eau dans la retenue de l'escale et rejet dans le canal par phénomène de siphonnage. Des pompes d'amorçage étaient nécessaires pour amorcer le phénomène.

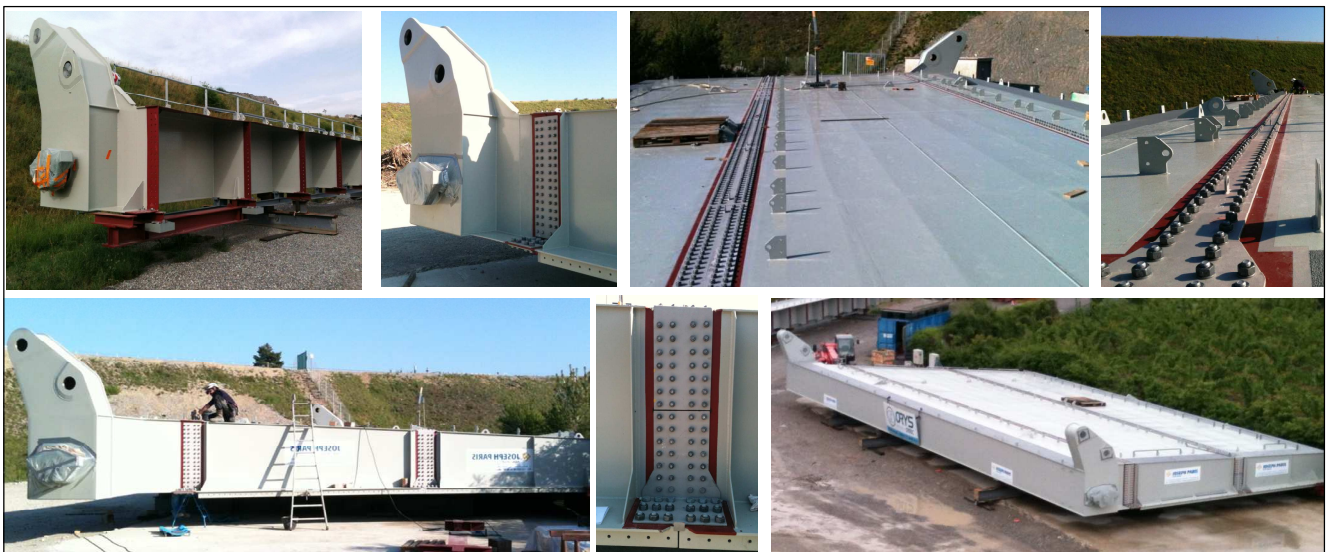
Photo 9: Montage des tronçons des clapets – liaisons éclissées

L'ensemble des retouches peinture a été effectué au niveau des éclisses et des raccordements des tronçons.

Toute la serrurerie embarquée sur les clapets a été montée lorsque cela était possible avant le levage.

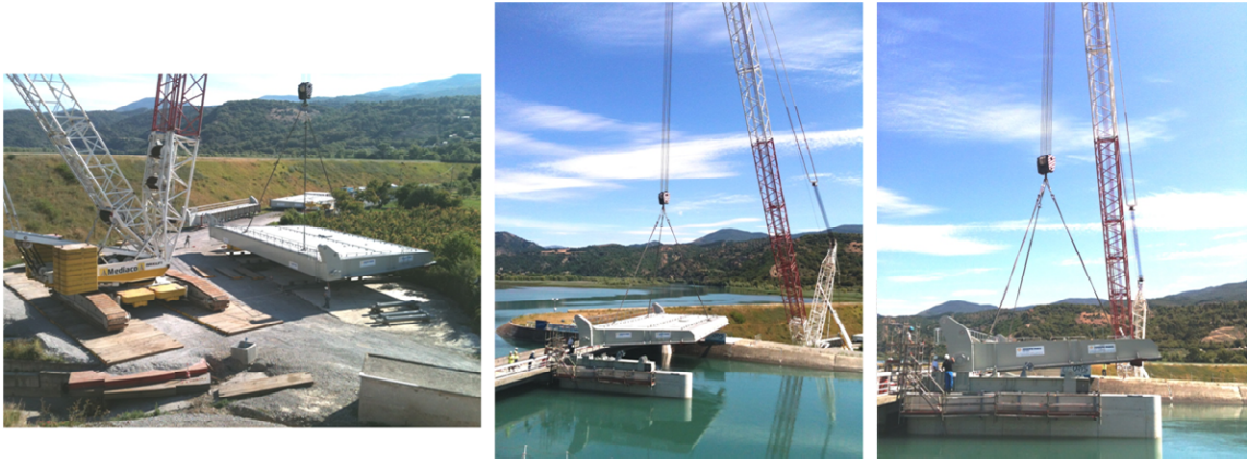
Photo 10: Grutage du clapet RG

- Clapet RG (clapet entièrement monté) : 87 tonnes gruté à 54m
- Clapet RD Tronçon haut (caisson) : 33 tonnes gruté à 81 m
- Clapet RD Tronçons Milieu et bas prémontés : 54 tonnes gruté à 79 m

Le « clapet rive gauche » a été intégralement monté au sol puis gruté et mis en place en un seul morceau.

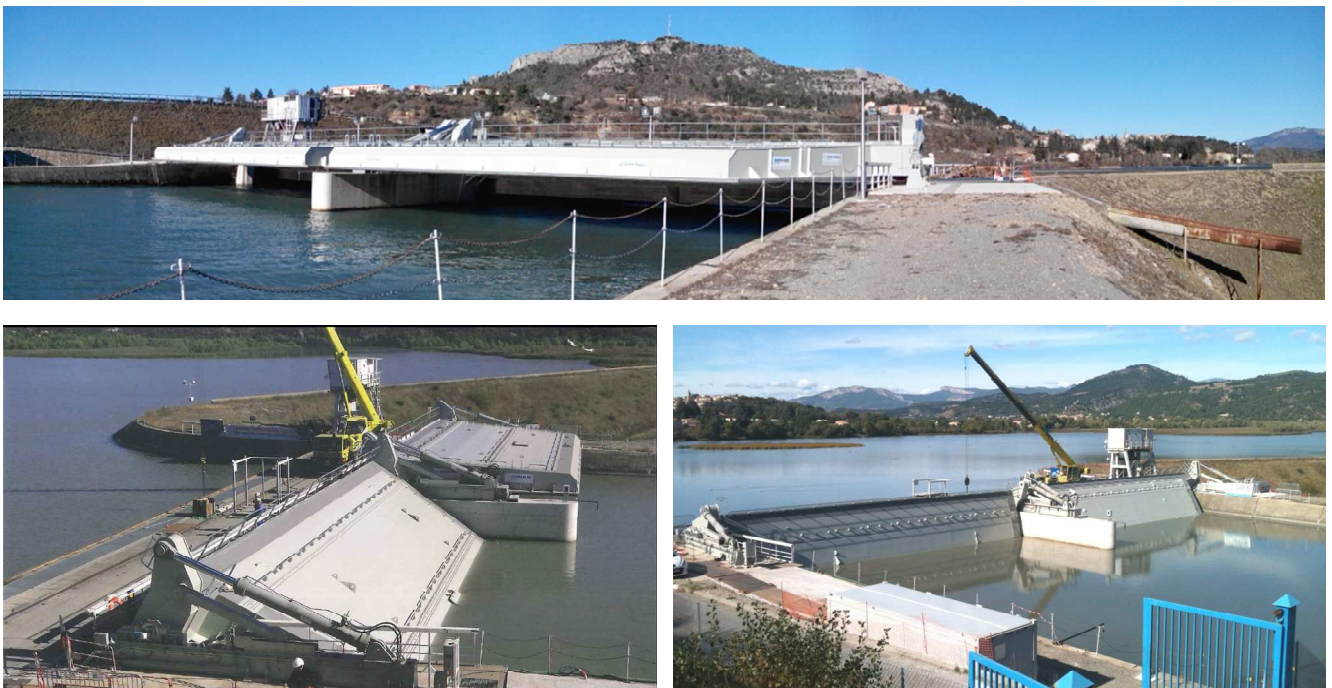
Photo 11: Vue d'ensemble de l'organe d'isolement

Pour le clapet rive gauche, seuls les tronçons 2 et 3 ont été prémontés au sol. Le clapet rive gauche (le plus éloigné de la grue) a donc été gruté en 2 fois. Le raccordement de la jonction éclissée restante ainsi que la finition de la peinture ont donc été effectués au dessus du canal resté en service (utilisation d'un ponton flottant et d'un chariot sur rail en dessous du clapet).

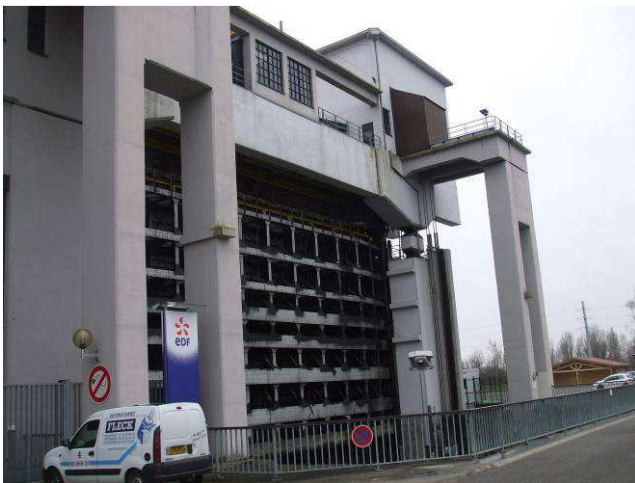
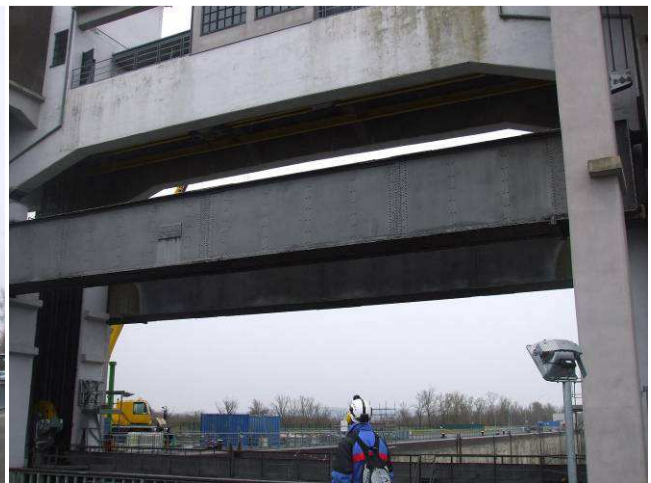
Graphique 1 : Tablier de l'ancienne porte vu depuis l'aval Graphique 2 : Contrepoids de l'ancienne porte

- d'un tablier en treillis riveté,
- d'un guidage principal constitué de trains de galets avals,
- de 4 galets de contre-guidage (amont) et de 4 galets de guidage latéral,
- de deux contrepoids d'équilibrage (un amont et un aval) constitués d'une poutre métallique placée dans le sens transverse du sas et lestée de béton.

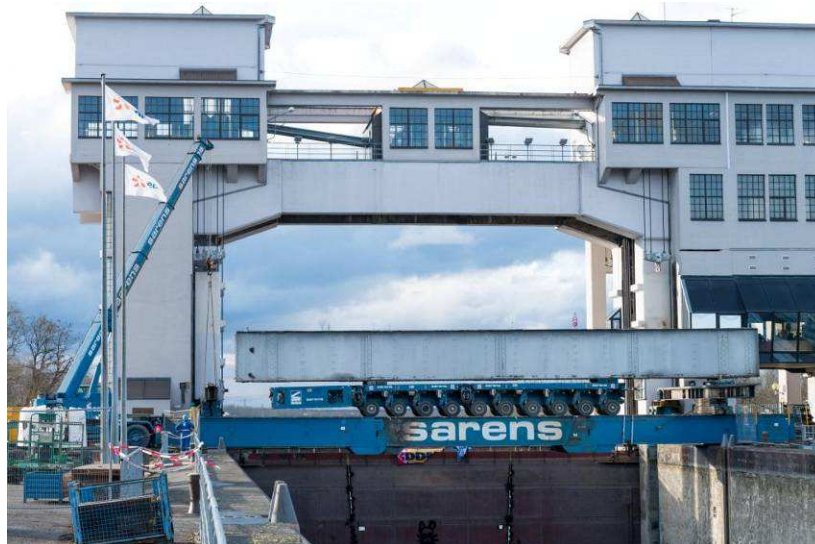
Graphique 6 : Enlèvement des contrepoids après vérinage et ripage

La première étape du chantier de remplacement de la porte aval du sas Ouest a été la déconstruction de l'ancienne porte, de ses contrepoids, ainsi que de ses rails de guidage. La dépose des contrepoids a été réalisée par vérinage puis ripage de chaque poutre. Une fois sortie de sa rainure, celle-ci a été déposée sur une remorque de type KAMAG pour l'évacuer de l'emprise du sas. Un pont provisoire constitué de poutres assemblées avait auparavant été monté pour permettre à la remorque d'accéder à la zone (cf. Graphique 6).

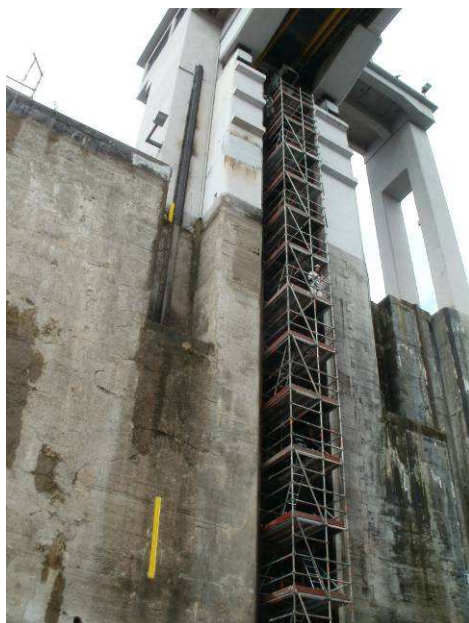
Graphique 8 : Remplacement des rails de guidages amont et aval

Les rails de guidage amont et aval de la porte ont été remplacés. La première étape a consisté en la dépose des anciens rails. Une partie des tiges d'ancrage existantes ont pu être conservées, mais de nouveaux ancrages ont dû être mis en place pour la majorité. La surface d'accroche du béton de calage a été retravaillée mécaniquement pour permettre un bon positionnement des pièces fixes et une bonne qualité d'accroche.

Les mécanismes de manœuvre étant conservés, ils ont servi de repère pour positionner les pièces fixes de guidage de la porte vis-à-vis de l'axe de levage.

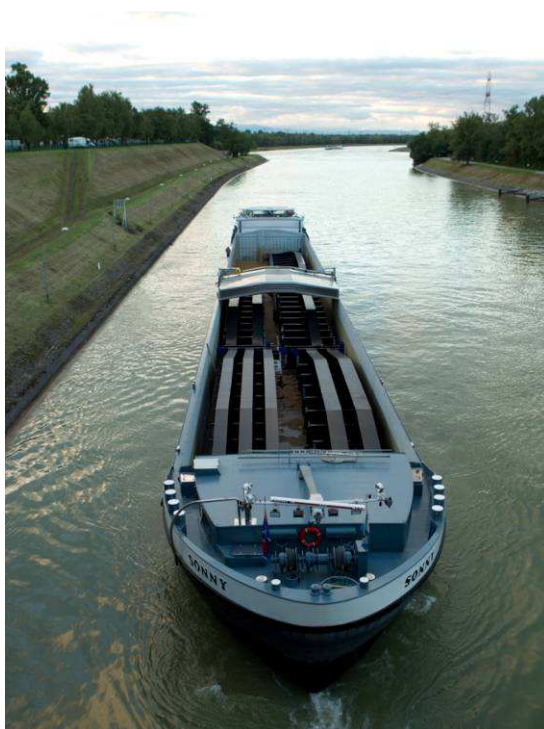
Graphique 9 : Arrivée des 5 éléments de porte par bateau

Une fois les pièces fixes en place, les éléments de porte ont été mis en place sur site. Les 5 éléments constitutifs du tablier de porte ont été fabriqués en Belgique, puis acheminés jusqu'aux écluses de Kembs par bateau (cf. Graphique 9).

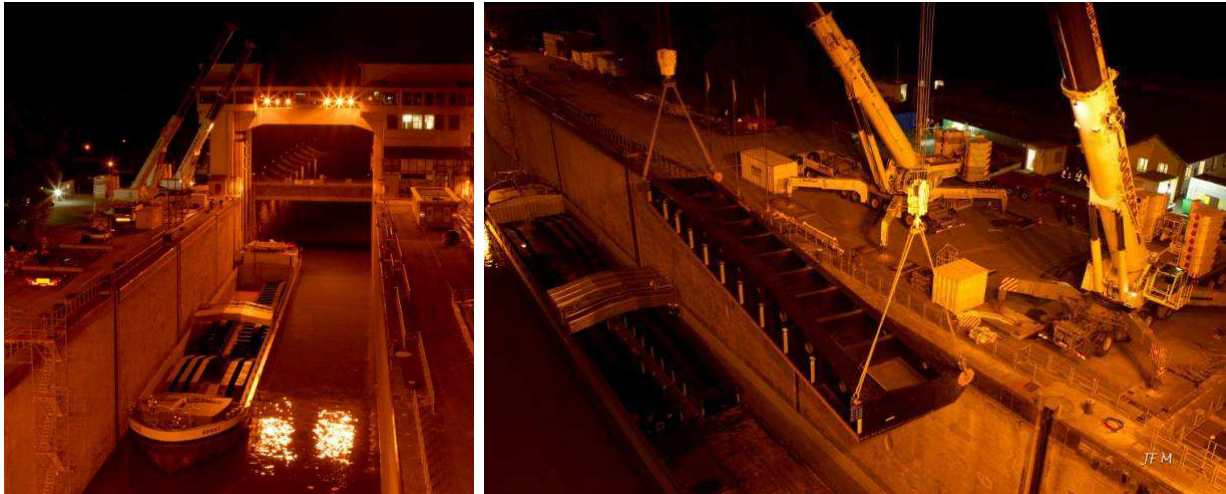
Graphique 10 : Déchargement des éléments de porte avec les grues 500T et 700T

Le déchargement des éléments a nécessité l'emploi simultané de 2 grues automotrices de capacité 500 tonnes et 700 tonnes (cf. Graphique 10). Une remorque avec plateau sur vérins a également été utilisée pour déplacer les éléments vers une zone de stockage temporaire.

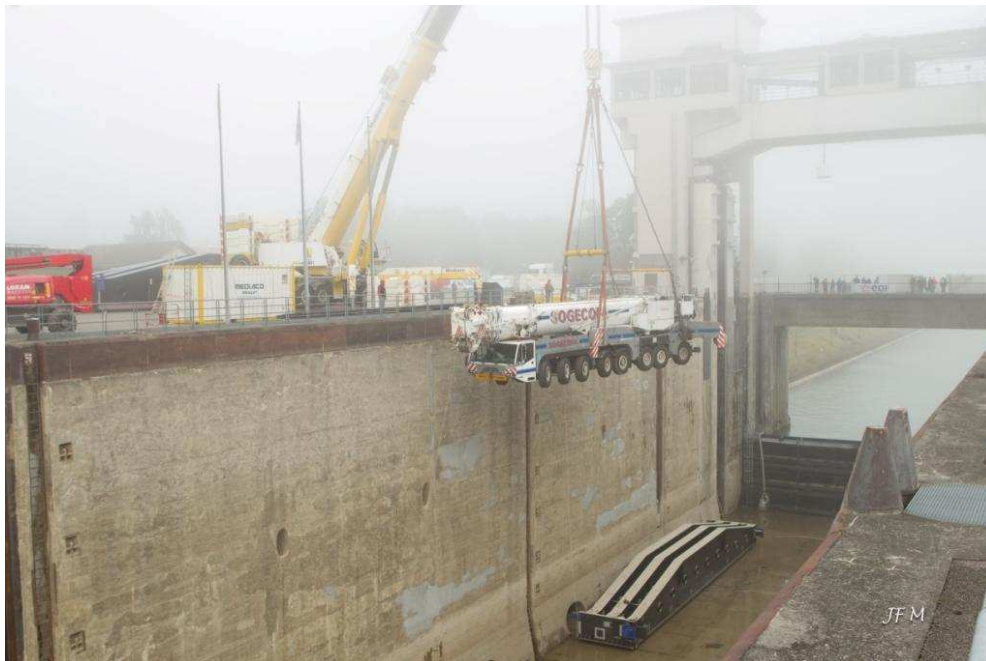
Graphique 11 : Descente de la grue 500T en fond de sas

Une fois les éléments déchargés sur site, le sas a été batardé de nouveau, puis mis à sec. La mise en place des éléments de porte ne pouvant se faire que depuis le fond de sas (la superstructure béton située au-dessus de la porte empêche les manutentions au droit de celle-ci), une grue automotrice de 500 tonnes a été descendue en fond de sas par une grue de 700 tonnes (cf. Graphique 11).

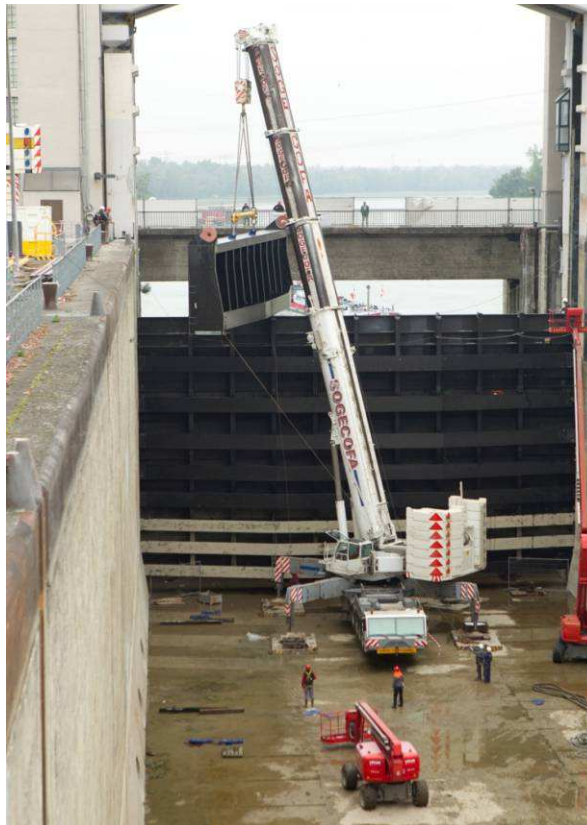
Graphique 12 : Montage du dernier élément de porte

Les éléments de porte ont ensuite été assemblés un par un en débutant par l'élément bas, la liaison inter-éléments étant réalisée par éclissage (cf. Graphique 12).

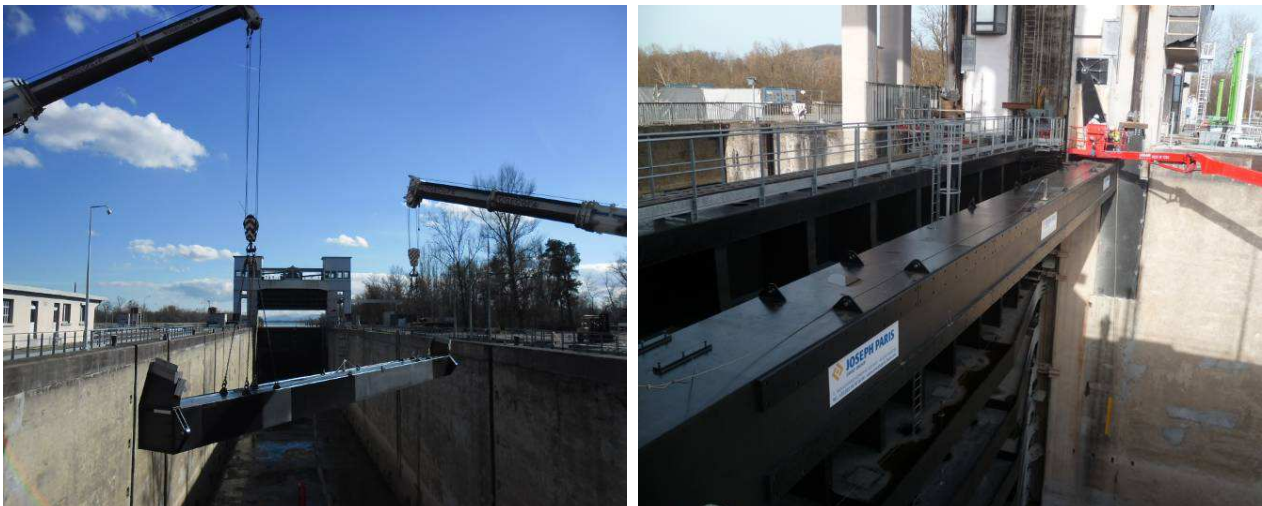
Graphique 13 : Montage de la poutre pare-chocs

La poutre pare-chocs est un système protégeant la porte aval des chocs de bateaux entrant dans le sas dans le sens amont vers l'aval. L'ancienne poutre a été remplacée par un système dimensionné de façon plus conséquente afin d'être mieux adapté au trafic actuel sur le Rhin.

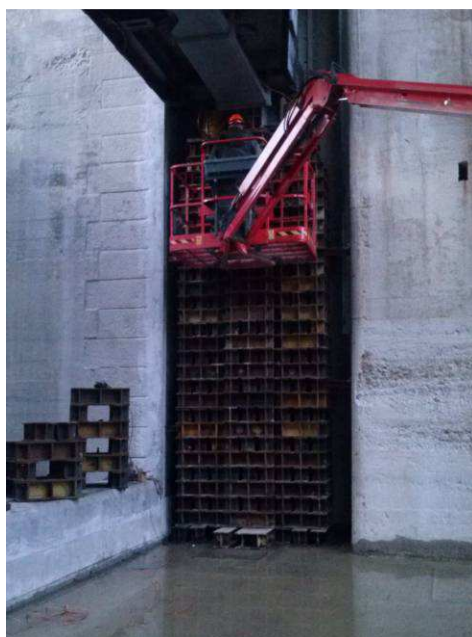
Graphique 14 : Vérinage du tablier de porte

Le Titulaire a fait le choix de vériner le tablier de porte jusqu'en position haute, par vérinages et calages successifs (cf. Graphique 14).

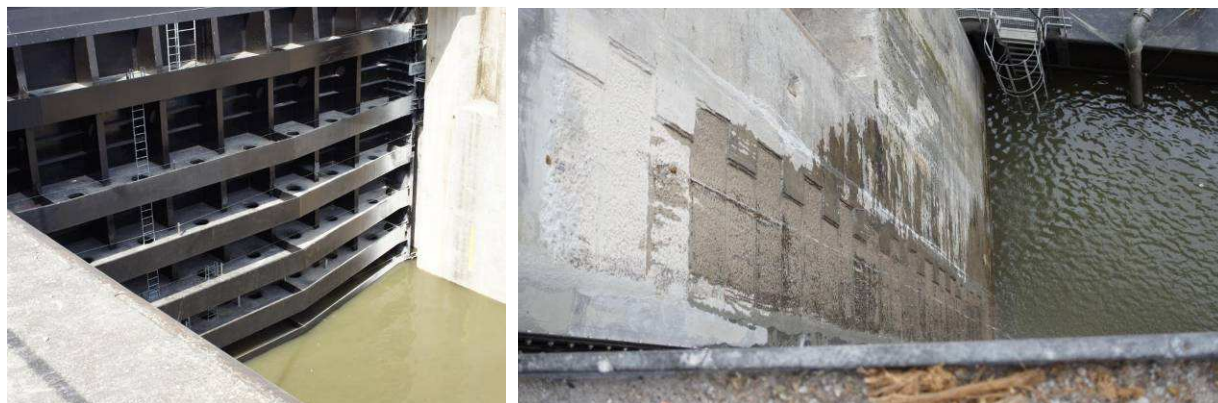
Graphique 15 : Mise en eau et constat de fuites à l'aval de la porte à travers les bajoyers

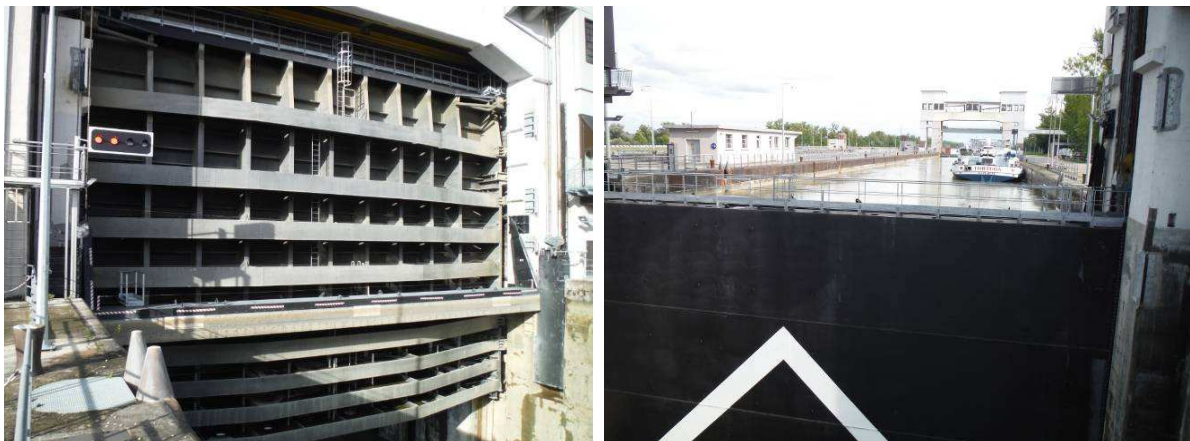
Graphique 17 : Mise en service du sas et éclusée du premier bateau

Suite à ces travaux, les essais en eau ont repris, l'étanchéité des rainures étant satisfaisante. Une surveillance régulière a été mise en place pour les bajoyers en granit. Le retour en exploitation du sas a été effectif le 11 Août 2014.

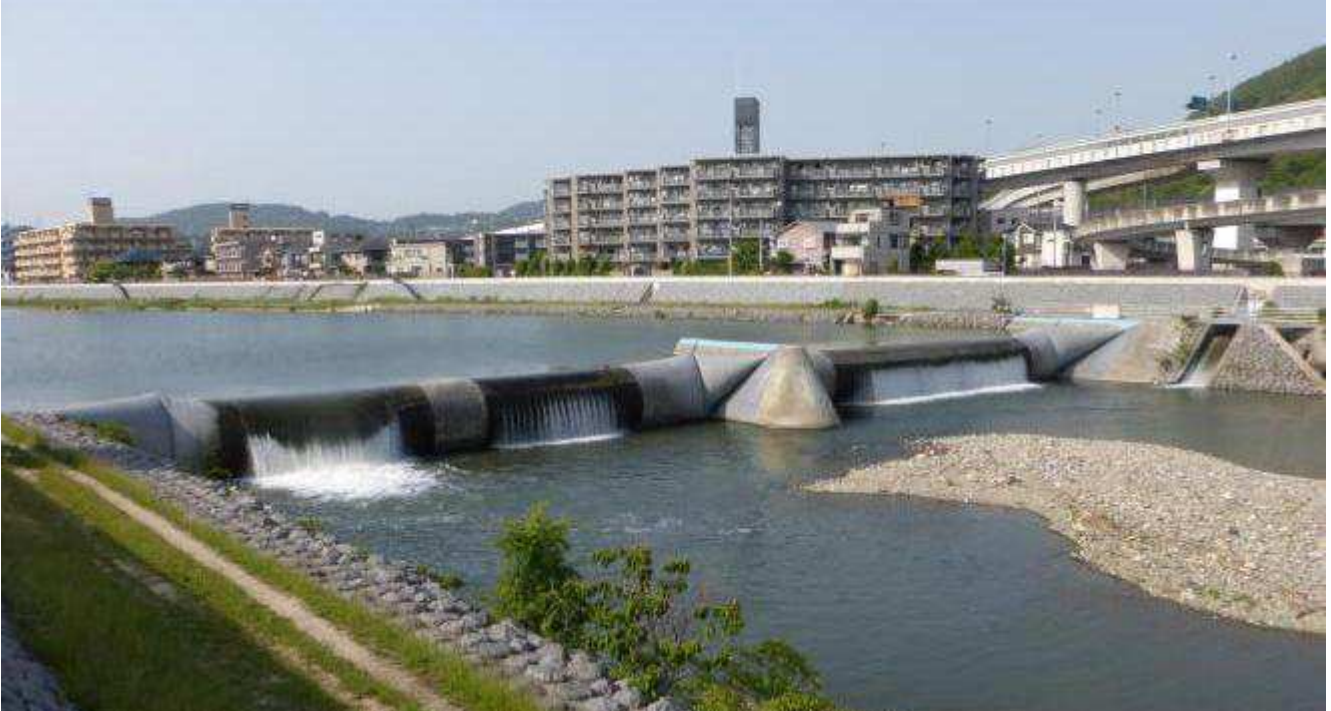
Figure 2 : exemple de barrage à usage d'irrigation de Kamo, Japon [crédit image ©J.Aubonnet]
