Vantellerie, contrôle-commande, télécom et alimentations électriques pour des barrages plus sûrs

*Chambéry, Centre de Congrès Le Manège
2 et 3 décembre 2015*

- Vantelleries des barrages dans les études de dangers, revues de sûreté, visites techniques approfondies, examens techniques complets
- Rénovations et maintenance des organes de vantellerie des barrages
- Remplacements et évolution des organes de vantellerie des barrages
- Rénovation et remplacement des contrôle-commandes, systèmes de télécommunications et installations électriques des barrages
- REX des incidents et des dysfonctionnements des barrages vannés

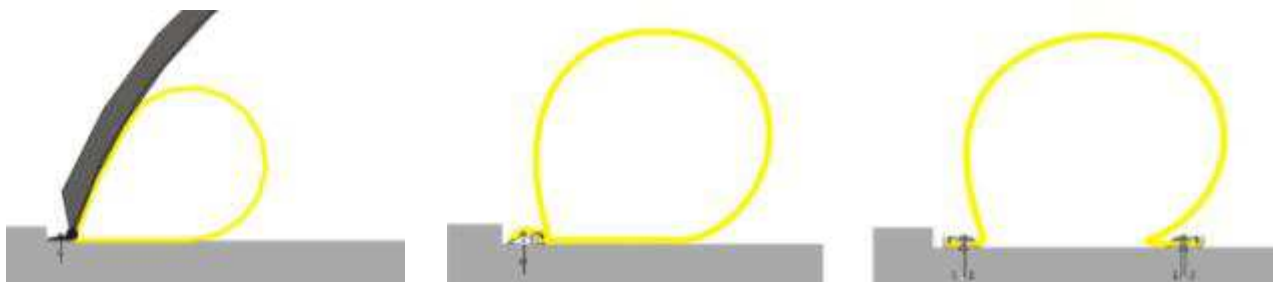
Figure 3 : coupes types des différentes technologies de bouchures [crédit image ©BRLingénierie]

De gauche à droite : une bouchure gonflable à volet métallique qui implique une membrane plus petite mais qui doit reprendre les efforts apportés par le clapet ; une bouchure gonflable à l'air qui nécessite une étanchéité parfaite au radier ; une bouchure gonflable à l'eau qui peut s'affranchir d'une membrane sur le radier mais implique un périmètre entre ancrage plus important du fait du fluide de remplissage.

Les coupes ci-dessous illustrent pour une même hauteur de retenue la différence de périmètre de membrane selon la technologie envisagée.

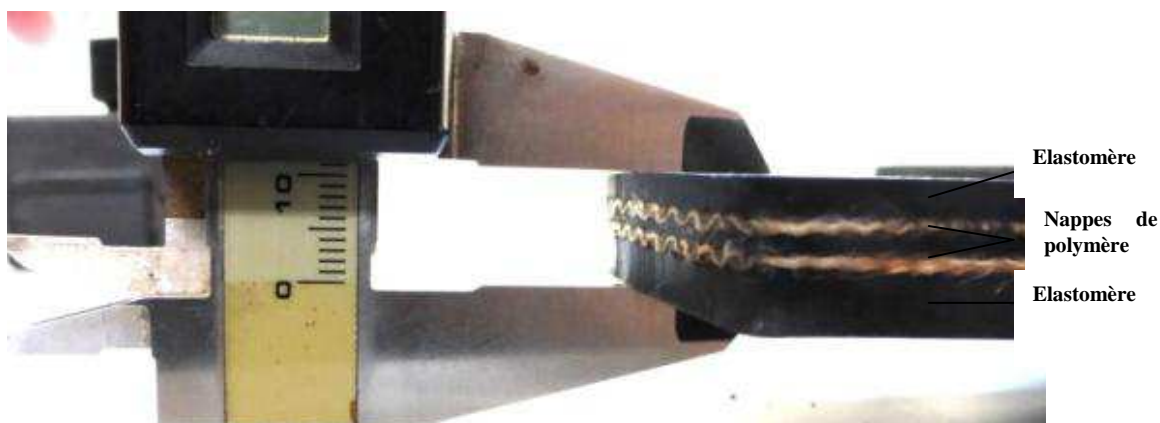
La membrane est constituée d'un assemblage entre une ou plusieurs couches de polymère et de matériaux de type élastomère. La fibre est généralement constituée d'un maillage en polyamide ou polyester. Chaque couche de textile est nommée « pli ». Ces fibres assurent principalement la résistance à la traction. Les couches d'élastomère assurent l'étanchéité d'ensemble et d'autres fonctions [1] :

- La couche extérieure assure principalement la protection des couches de textile contre l'abrasion, les UV et l'ozone ;
- La ou les couche(s) intermédiaire(s) permettent d'assurer l'adhésion entre les différents plis de textile ;
- La couche intérieure permet la protection vis-à-vis du fluide de remplissage.

Figure 4 : membrane deux plis polyamide et EPDM [crédit image © J.Aubonnet]

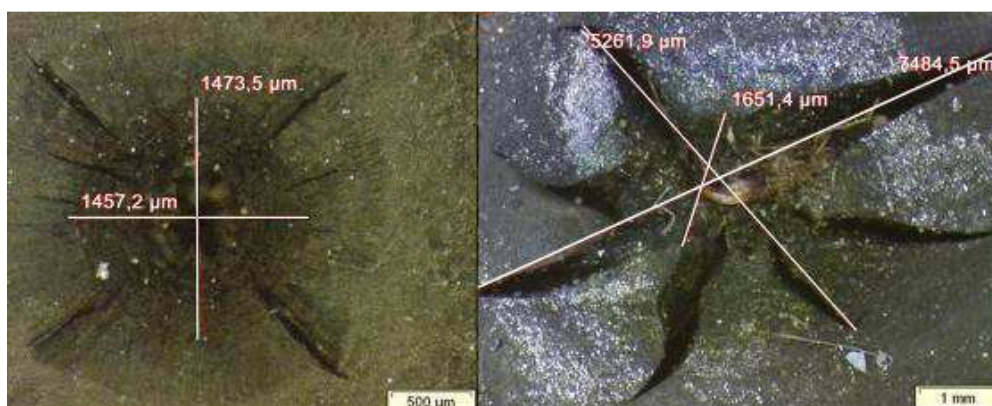
Les échantillons de boudruche auscultés au stéréo-microscope pour définir l'impact du tir sur la boudruche montrent que le comportement élastique du matériau et son renforcement par une maille en polymère lui confèrent d'excellentes caractéristiques mécaniques. L'impact de la balle laisse une ouverture résiduelle très faible, d'un diamètre de 65 à 75% inférieur à celui du calibre utilisé.

Figure 6 : Mesure de l'impact de Winchester calibre .308 sur une membrane face extérieure/face intérieure [7]

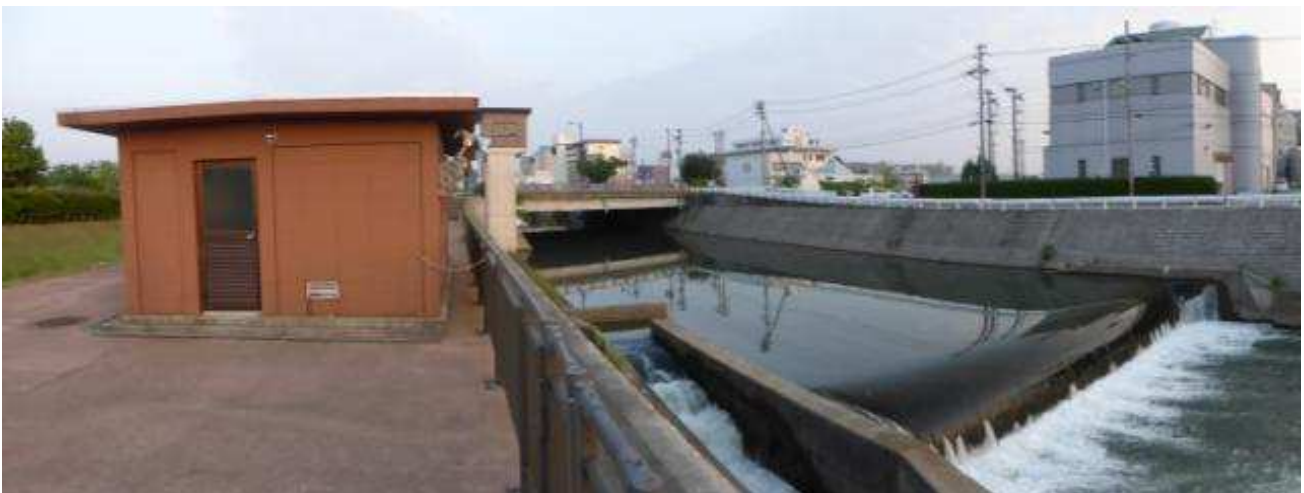
Figure 9 : exemple de local technique barrage gonflable de Toyama [crédit image © J.Aubonnet]

Outre le matériel habituel de secours de puissance (groupe électrogène, ensemble chargeur batteries) et de contrôle commande (armoires automatiques, interface homme-machine, sondes) les composants nécessaires au fonctionnement d'un barrage gonflable sont usuels.

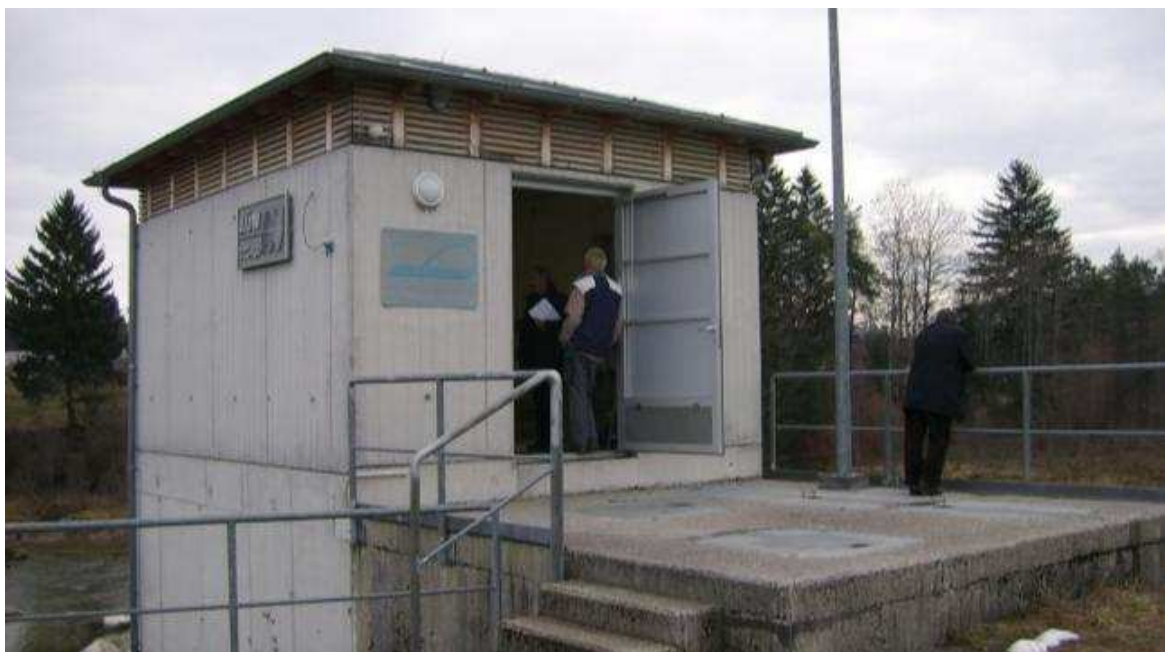
Figure 10 : exemple de local technique, barrage gonflable de Lechbruck [crédit image © J.Aubonnet]

Il est à noter que le barrage gonflé à l'eau fonctionne à l'aide de cheminées d'équilibre. Ceci implique un local technique de plus grandes dimensions, fondé plus profondément, à implanter autant que possible à proximité immédiate des bouchures.

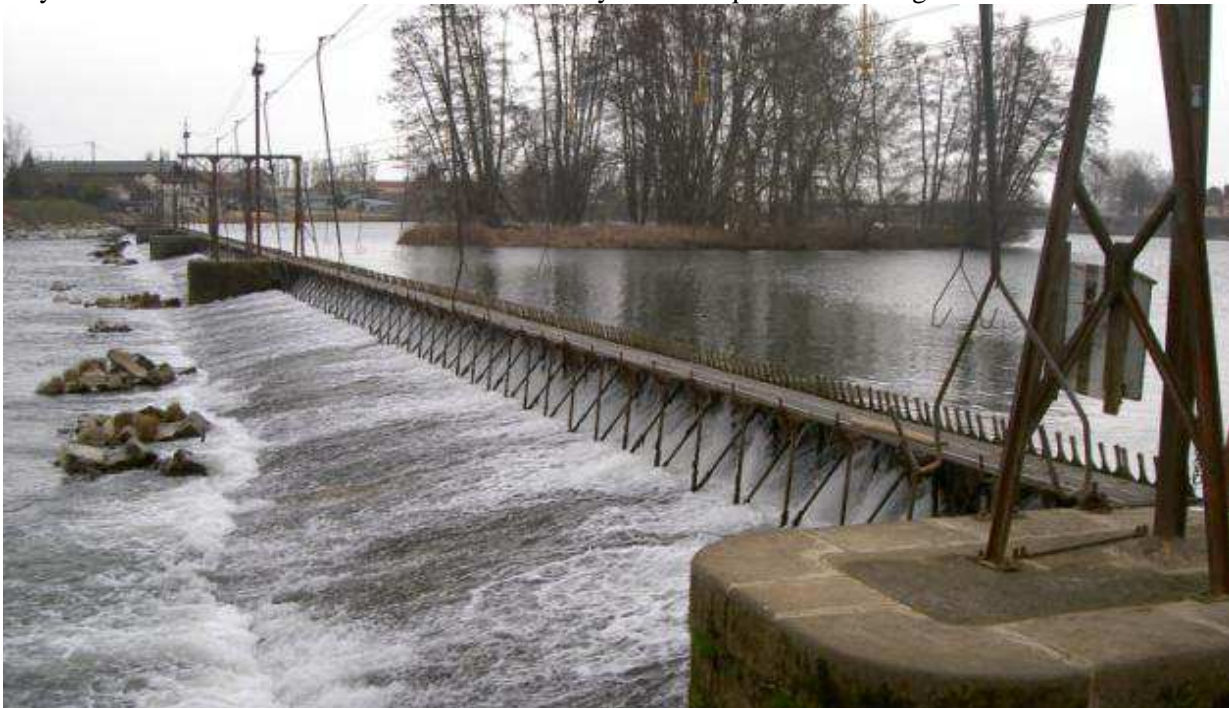
Figure 11 : barrage manuel d'Auxonne avant travaux [crédit image ©Voies Navigables de France]

En position verticale, les aiguilles, s'appuient sur un heurtoir en bas du radier et sur des barres de liaison en partie haute de fermettes (supports amovibles) métalliques. Les fermettes sont surmontées par un platelage en aluminium jouant le rôle de passerelle pour les manœuvres des aiguilles et l'entretien du barrage. La mise en place ou le retrait des aiguilles par le barragiste et son équipe permet la régulation du plan d'eau amont pour la navigation.

D'une longueur de 220m, il était constitué de 4 passes de 52,50m chacune, supportant au total 1040 aiguilles de bois. Cet ouvrage a été implanté au droit d'un ancien déversoir en maçonnerie, aménagé afin de recevoir le système de bouchures manuelles. Une centrale hydroélectrique a été aménagée sur site au XXe siècle.

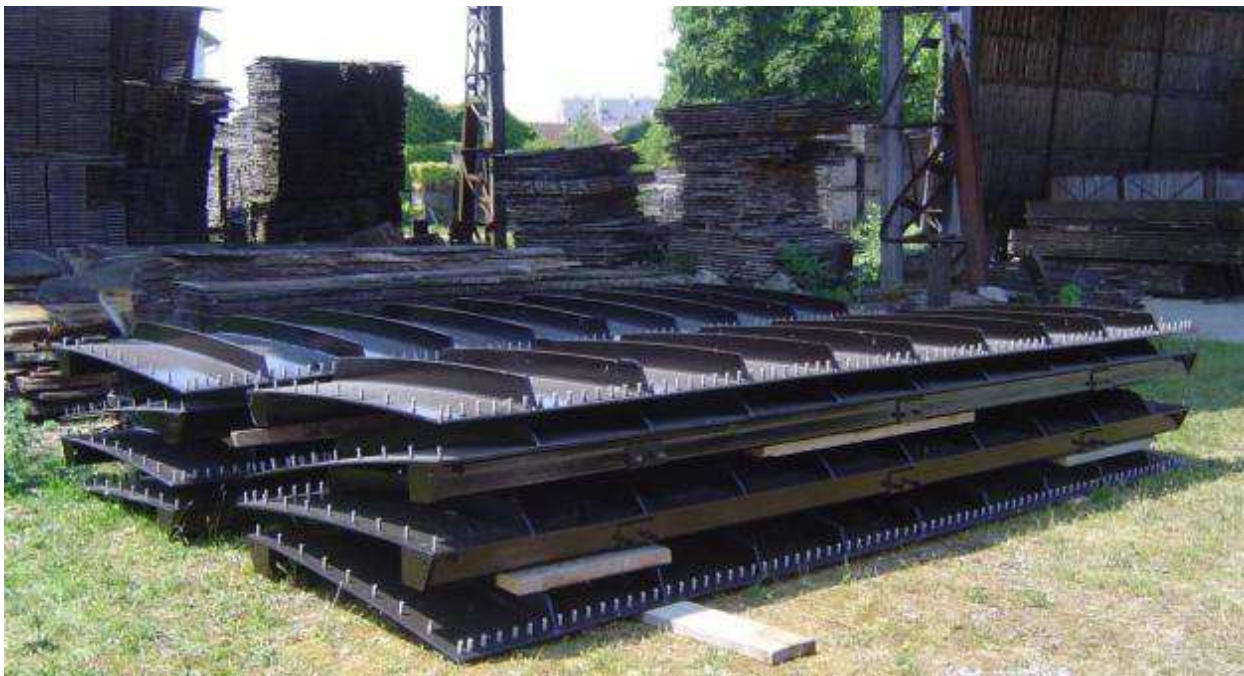
Pour répondre au cas accidentel correspondant à la crevaison d'une boudruche, DYRHOFF a proposé la mise en place d'un profilé métallique 150 x 150 x 10 soudé sur toute la longueur des clapets.

Figure 13 : stock de volets métalliques équipés de poutres de renfort [crédit image © J.Aubonnet]

Il permet de répondre aux exigences du cahier des charges pour maintenir en position des clapets latéraux en cas de crevaison de l'élément gonflable correspondant.

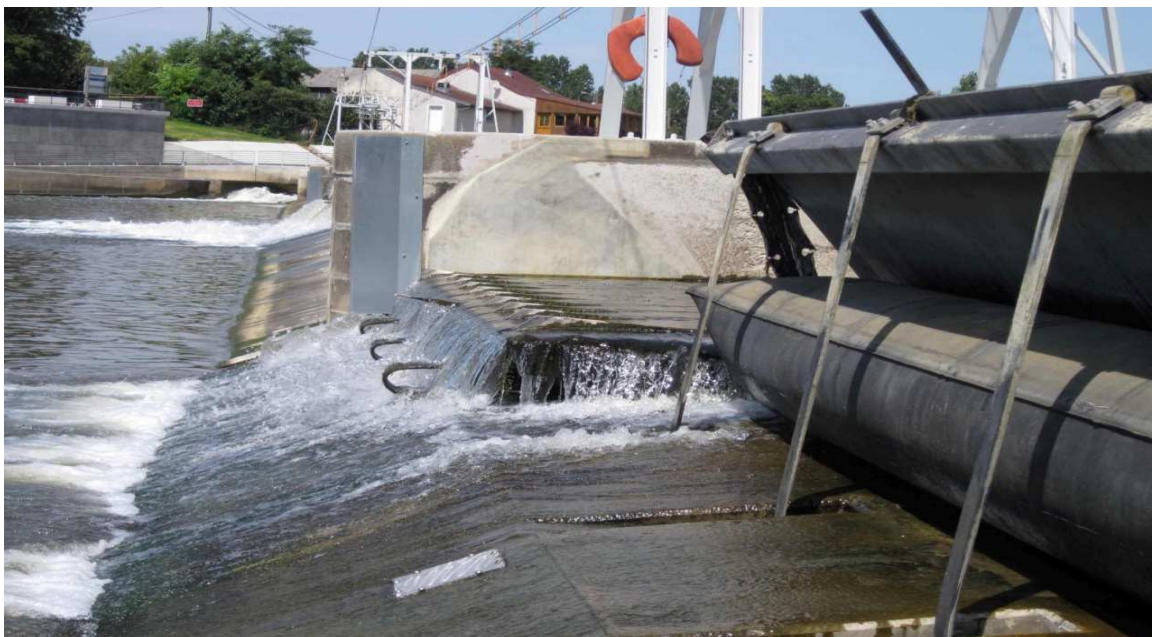
- Quelques semaines après son inauguration, un incident sans conséquence majeure survient sur une passe du barrage. A l'issue des dernières mises au point, une vanne d'alimentation d'une bouchure n'a pas été réouverte. La pression dans la bouchure a lentement diminué, le volet métallique a été maintenu en position par son voisin jusqu'à ce que le câble de jonction cède à la fatigue. La remise en état est réalisée dans le cadre de la garantie du marché. A défaut de disposer de l'inclinomètre fixé sur le volet incriminé, l'exploitant gère l'ouvrage en mode manuel pendant un mois.

Figure 14 : barrage d'Auxonne, incident du 25 juillet 2011 [crédit image ©Voies Navigables de France]

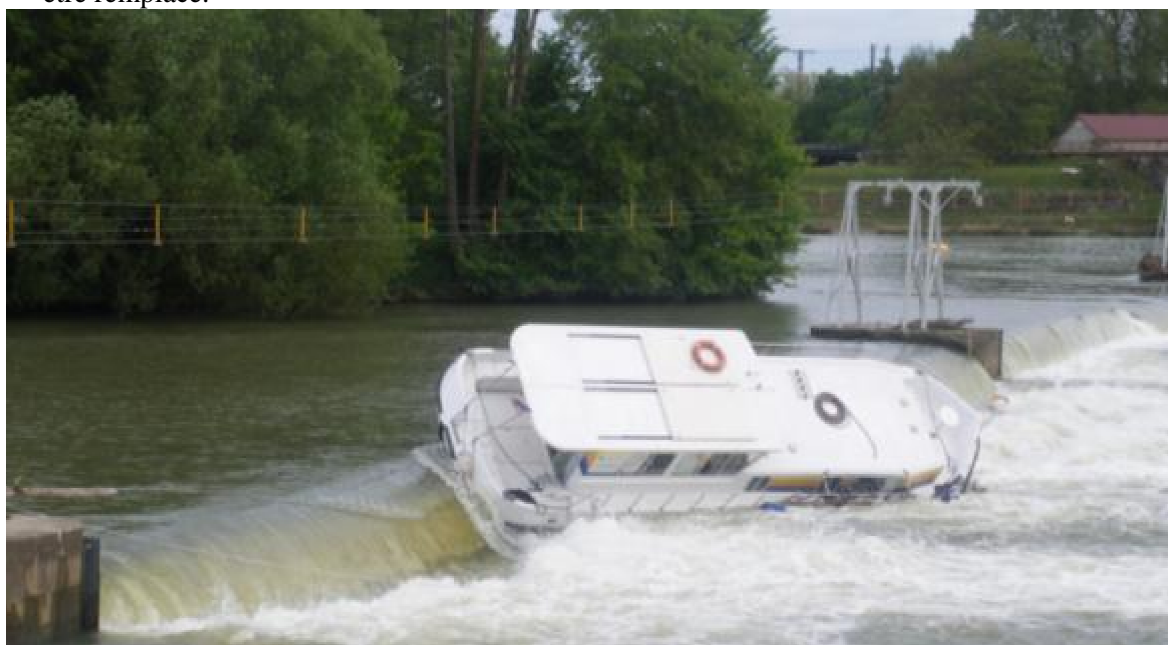
- En juin 2013, un bateau de plaisance à la dérive passe sur le barrage qui n'est pas totalement abaissé. Les passagers sont saufs, et après inspection, aucun désordre majeur n'est identifié.

Figure 15 : barrage d'Auxonne, incident de navigation juillet 2013 [crédit image ©Voies Navigables de France]

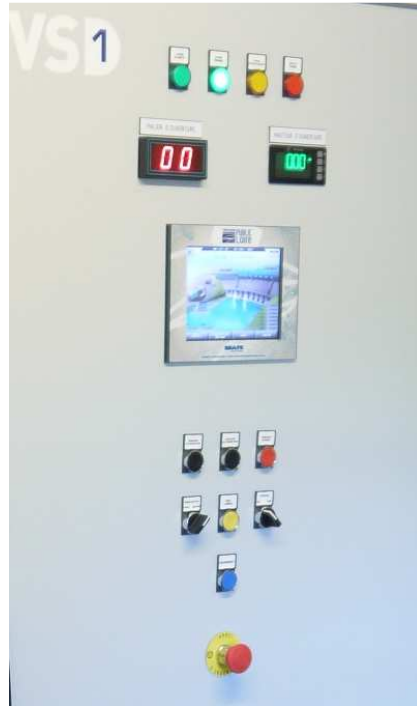
Dans la globalité, les 9 armoires de commande locale donnaient satisfaction à l'exploitant. La modernisation a consisté à rajouter sur chaque armoire une interface homme machine (Schneider Electric XBTGT4330 en version 7,5" couleur) afin que l'exploitant connaisse localement toutes les informations de l'ouvrage. L'exploitant dispose désormais sur chaque armoire des mêmes informations que sur le superviseur.

Graphique 7: Façade de l'armoire de la vanne VSI.

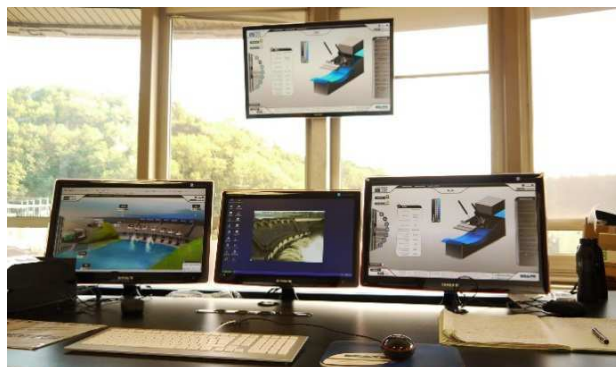
Graphique 9 : Salle de commande après travaux : modernisation de l'armoire électrique, du pupitre de commande et de la supervision.

Les fonctionnalités existantes comme la possibilité de manœuvrer les vannes localement sans passer par le calculateur ont été conservées. Les travaux sur l'armoire électrique de la salle de commande ont été mis à profit pour revoir l'aménagement complet de la salle de commande avec une meilleure intégration esthétique de celle-ci dans le projet d'ensemble.

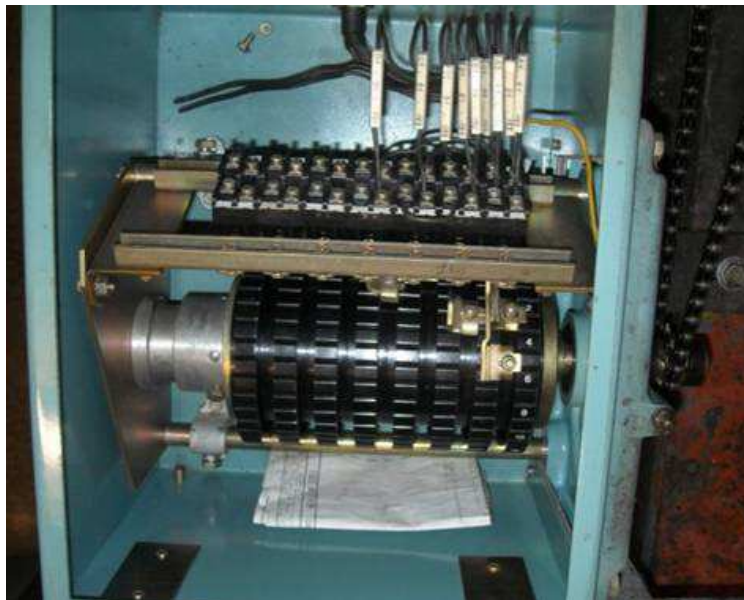
Des conceptions historiques sont souvent préférées mais ces produits sont de moins en moins fabriqués, tel le modèle ci-dessous.

Sélecteur « catalogue » historique, obsolète

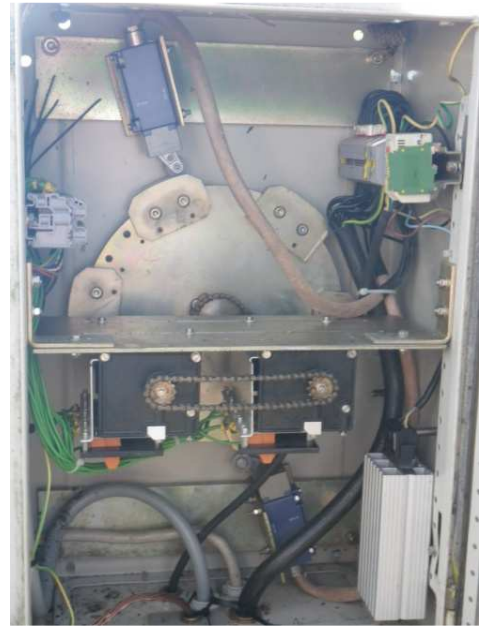
Sélecteur spécifique intégrant 2 codeurs Gray et un chauffage.

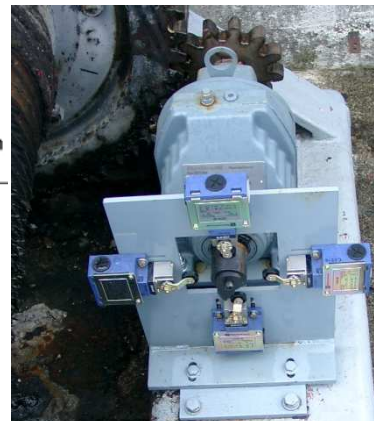
Dans les cas – assez rares – où un arbre répondant directement au besoin est facilement disponible, la solution recommandée est un montage à base de 4 détecteurs de type fins de course mécaniques montés à 90°, actionnés par une came unique, comme sur l'exemple ci-dessous. Ce montage est extrêmement robuste, économique, facile à régler et à maintenir.

Montage à 4 détecteurs : croquis (à gauche) ; installation sur treuil (en cours de montage, à droite)

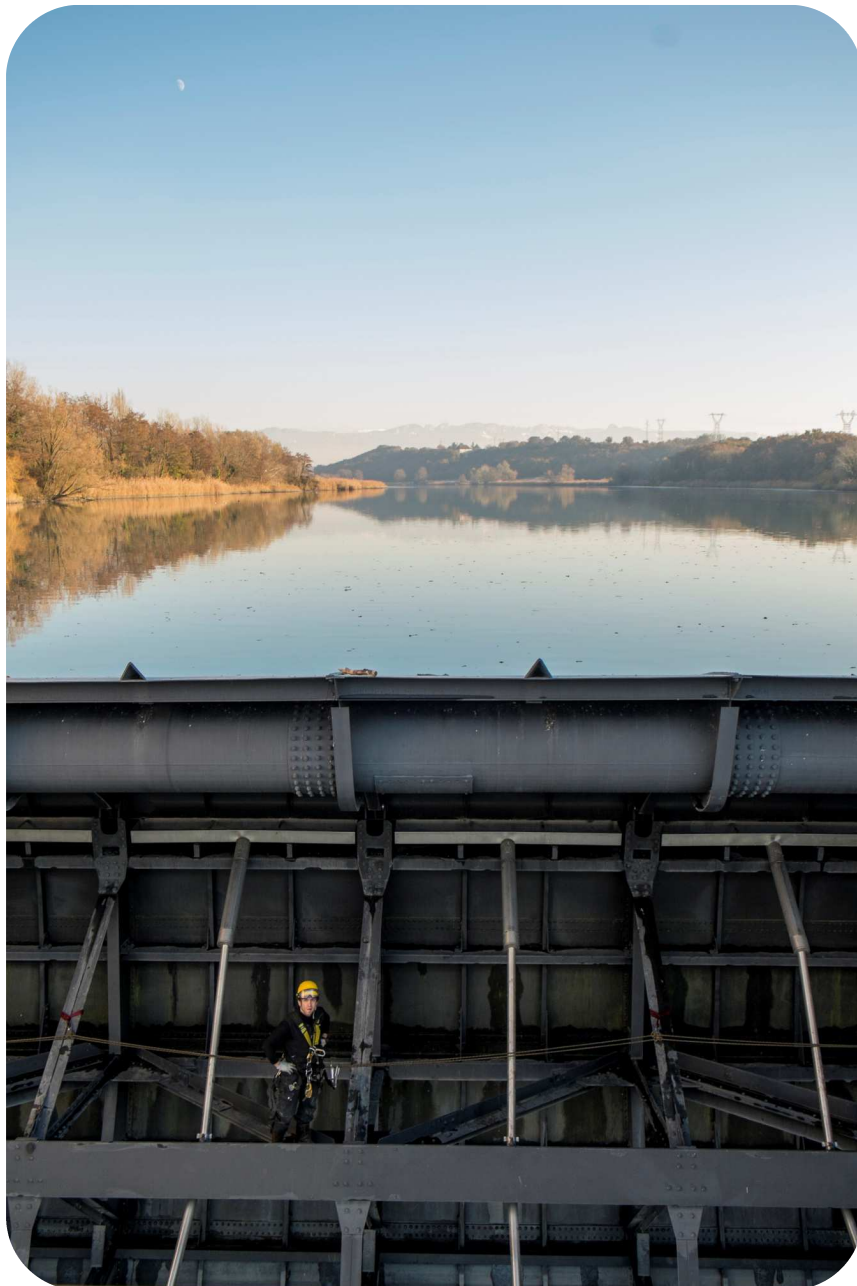
Expertise de vanne sur le barrage de La Vanelle
© EDF – Philippe GROLLIER

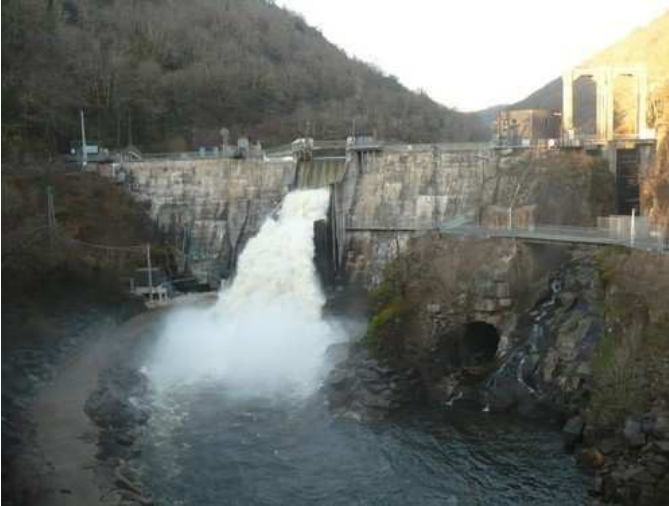
Le graphique ci-après extrait de la TELEX permet de visualiser les principales données d'exploitation correspondantes à la nuit de l'évènement.

Dans la nuit du 23 au 24 avril l'exploitant reçoit une alarme normale issue de l'APB. Lorsque l'exploitant arrive sur site, il constate que le clapet central est en train de s'ouvrir alors que la cote est en dessous de la cote de régulation de l'usine. Deux groupes de la centrale continuent de fonctionner.

L'exploitant reprend localement la manœuvre du clapet en le refermant (4h 26) puis essaye de repasser le clapet en mode automatique. L'APB aussitôt cherche à ré-ouvrir le clapet central. Ne comprenant pas ce qui se passe, l'exploitant prend la décision de consigner le clapet et de remettre au lendemain ses investigations.

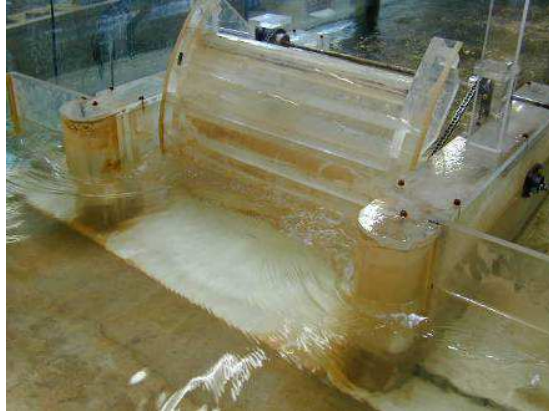
Les équations de débitance ont été déterminées à partir des résultats d'essais en canal vitré au 1/35 (cf. Figure 2). Un modèle a été réalisé pour chaque barrage. Il représente une passe complète (une vanne avec volet et deux piles) et la moitié des 2 passes adjacentes, ces dernières étant fermées lors des essais.

Figure 2 : Vue de l'amont du modèle physique de Vaugris en canal vitré au 1/35

Les études ont été menées en canal vitré de 2000 à 2004 sur 12 barrages du Rhône en aval de Lyon. Les essais ont été réalisés de manière à balayer l'ensemble des débits, des niveaux et des ouvertures de vanne et volet possibles. Ils ont permis de déterminer les équations de débitance des vannes en fonction des niveaux d'eau amont/aval et des ouvertures vanne/volet. Pour chaque barrage, environ 350 essais ont été réalisés. L'écoulement au-dessus des volets est toujours dénoyé. En revanche, en ce qui concerne les vannes, il existe quatre régimes d'écoulement en fonction des hauteurs amont et aval, et en fonction de l'ouverture de la vanne: submergé noyé et submergé dénoyé, non submergé noyé et non submergé dénoyé (cf. Figure 3).

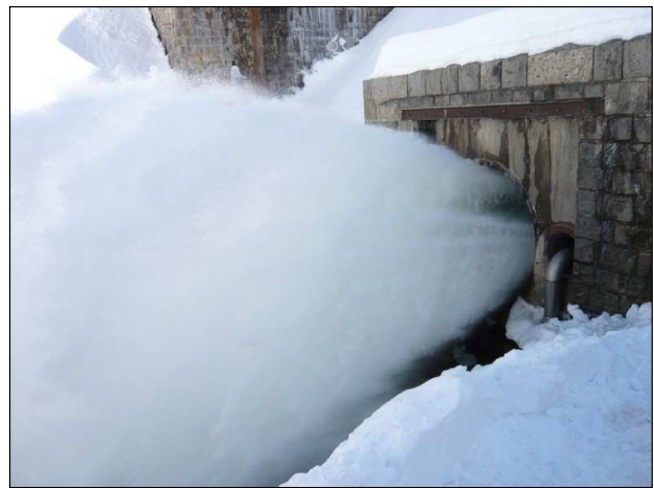
Figure 4.b : Vue aval de la vanne de fond de Gnioure à ouverture partielle ($\theta=50^\circ$)

Pour les essais, le corps de la vanne, ainsi que les principaux éléments de sa chaîne cinématique (arbre et tige de manœuvre) ont été équipés de jauges de déformation. De plus, 16 zones ont été instrumentées par des accéléromètres. Les essais ont consisté à ouvrir progressivement la vanne de 0° à 60°, par pas de 5° environ.

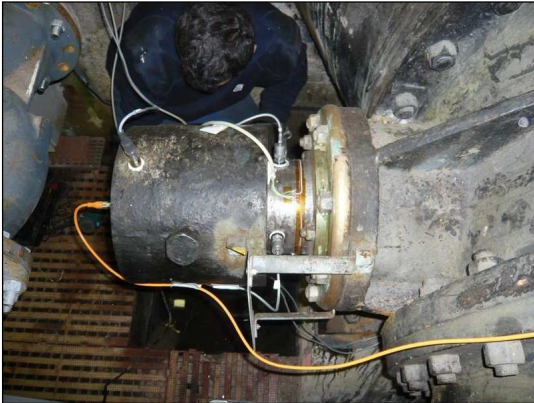
Figure 5.a : Instrumentation de l'arbre

Sur le plan du diagnostic vibratoire de fonctionnement, une analyse des signaux temporels d'accélération de la chaîne cinématique permet de déterminer un facteur kurtosis (ou coefficient d'aplatissement) assez voisin de 3. Ce

facteur caractérise la forme de la distribution des amplitudes de signaux. Un niveau voisin de 3 indique une distribution dont l'aplatissement est proche de celui d'une distribution normale, ce qui signe l'absence de jeux anormaux dans les dentures transmettant les efforts de manœuvre à la lentille de la vanne. On ne retient donc pas l'hypothèse d'un chargement vibratoire lié aux chocs résultant de jeux de fonctionnement.

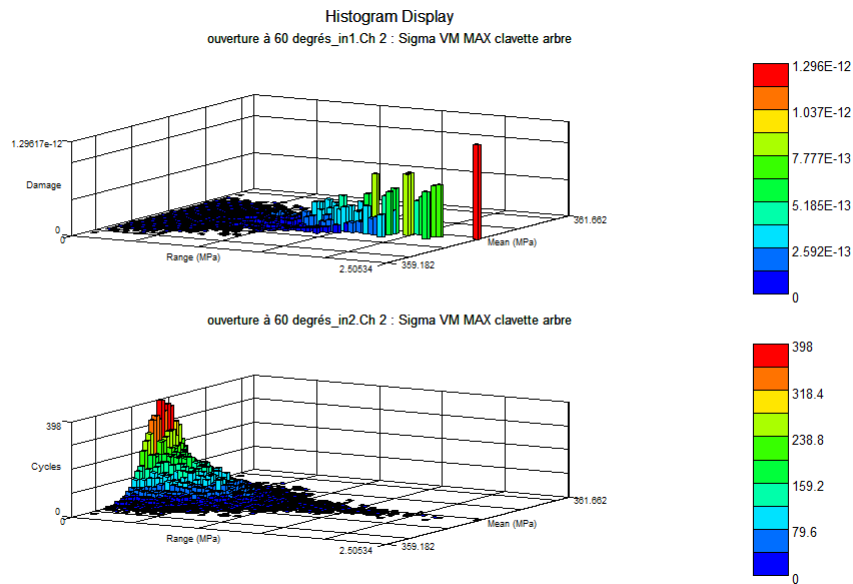
Figure 8 : Détail du comptage des cycles et répartition du dommage en fond de rainure de clavette sur 100s

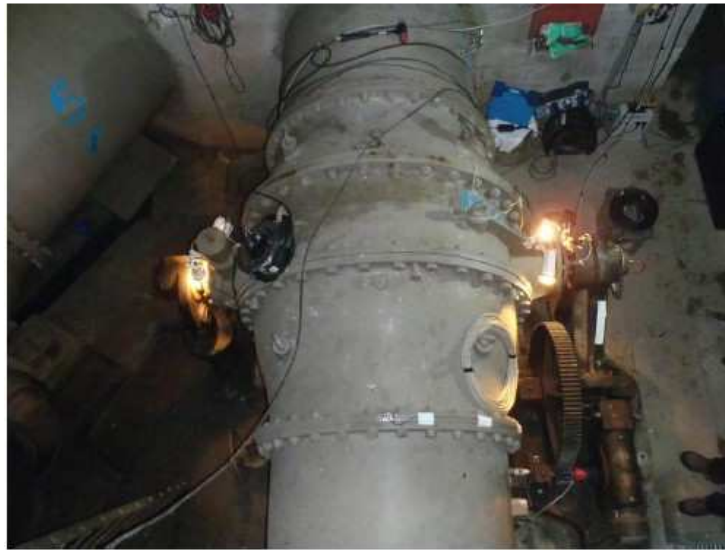
Figure 10 : Corps de la vanne de vidange de fond d'Izourt

- Identification des zones critiques (liaisons mécaniques entre l'arbre et la lentille et entre l'arbre et le bras de manœuvre),
- Caractérisation de l'acier,
- Instrumentation,
- Calcul pour relier les contraintes mesurées aux zones de concentrations de contraintes,
- Définition d'une courbe de fatigue,
- Évaluation du dommage et préconisations.

Plusieurs mesures ont été réalisées à différents paliers d'ouverture une fois le régime d'écoulement stabilisé. L'ouverture la plus importante ($32,5^\circ$) a été identifiée comme étant la plus endommageante avec un dommage cumulé non négligeable sur plusieurs jours de fonctionnement, comme le montre la figure 11 ci-après.

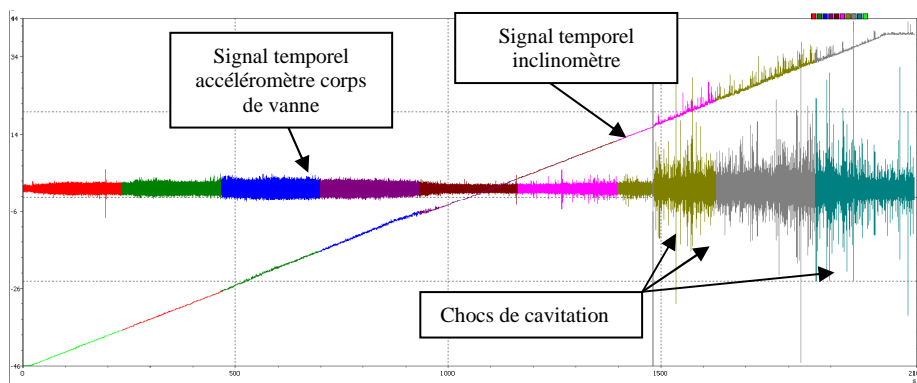
Figure 13 : Exemple typique d'apparition d'un fort régime cavitant dans la seconde moitié d'ouverture
